Collaudo del Database Topografico della Provincia di Varese

Collaudo della ricognizione – Lotto 2

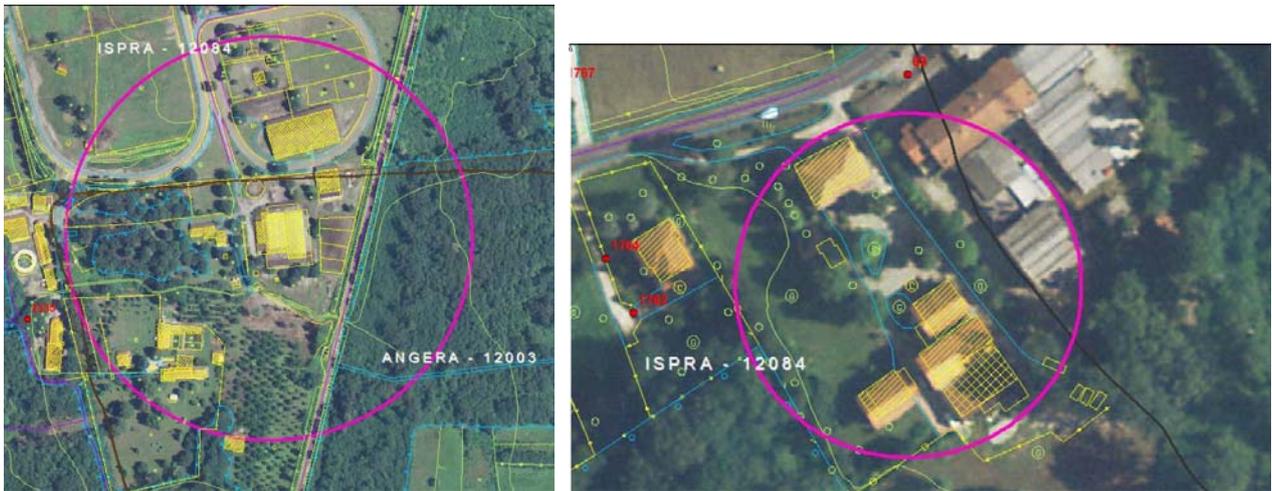
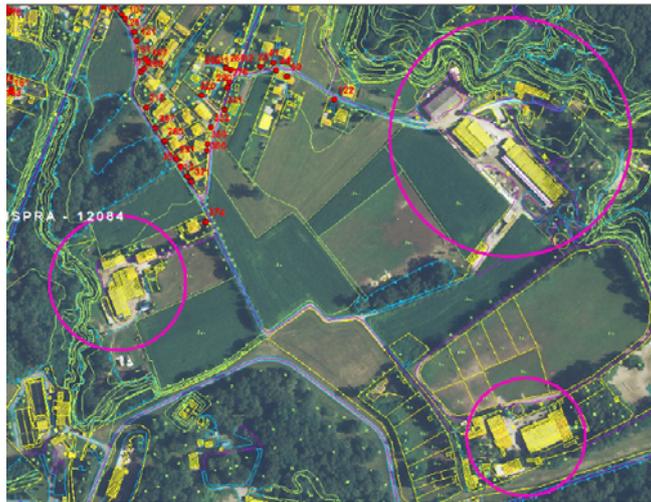
- Nel territorio di Angera e di Ispra ci sono aree senza i numeri civici (figura 1);
- Nel territorio di Olgiate O. ci sono alcune aree senza numeri civici in ricognizione (figura 2)

Figura 1 – Le segnalazioni sui numeri civici relativi a Ispra ed Angera

Per alcuni dei casi segnalati la Direzione lavori ha anche individuato tramite Street View la reale esistenza dei numeri civici.

Si ritiene quindi opportuno che l'ATI migliori il livello di dettaglio relativo ai numeri civici nei due comuni segnalati e si attivi affinché uguale dettaglio venga perseguito nei prossimi lavori.

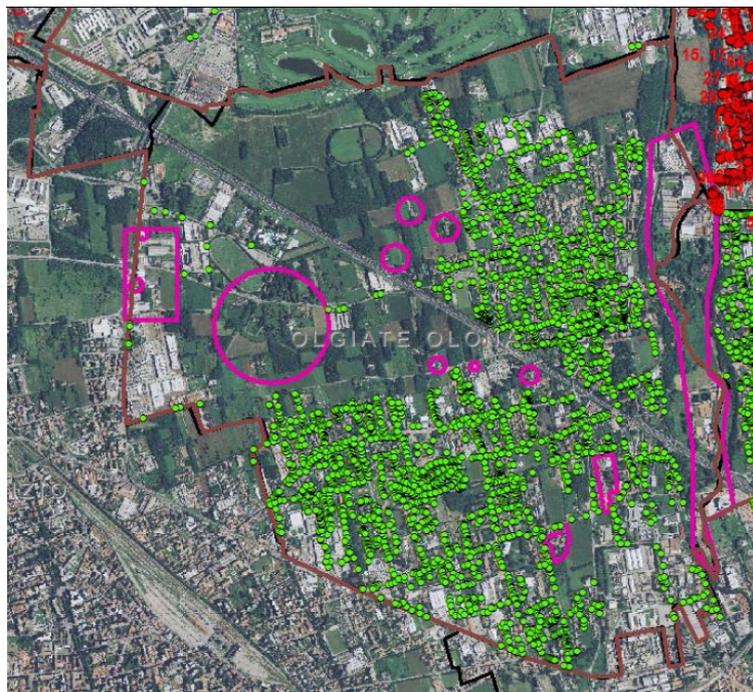
Figura 2 – Le segnalazioni sui numeri civici relativi a Olgiate Olona

Per ulteriore verifica, nel caso di Olgiate Olona, in fase di collaudo ci si è recati sul posto e si è ulteriormente avuto conferma della reale esistenza dei numeri civici, non individuati in fase di ricognizione.

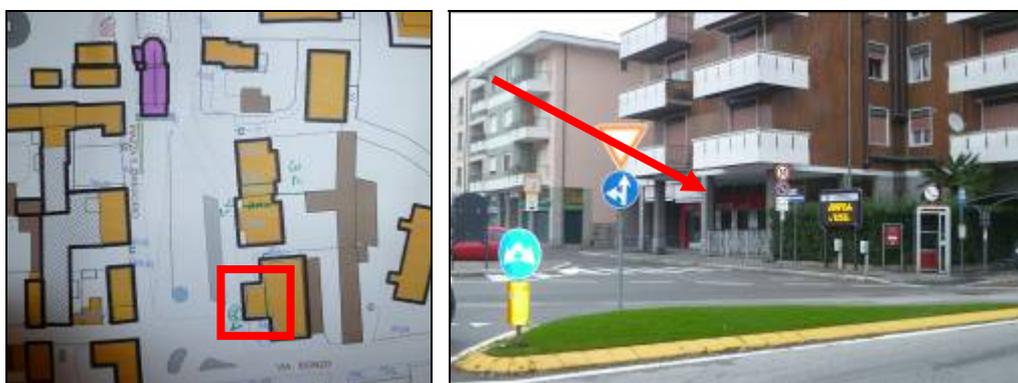
- Non è stato restituito correttamente il volume con portico nell'edificio ad angolo tra via Isonzo e Piazza San Gregorio; per una corretta individuazione vedi **Figura 1/Foto 1**.

Figura 1 /Foto 1 –Indicazione del volume con portico non restituito correttamente

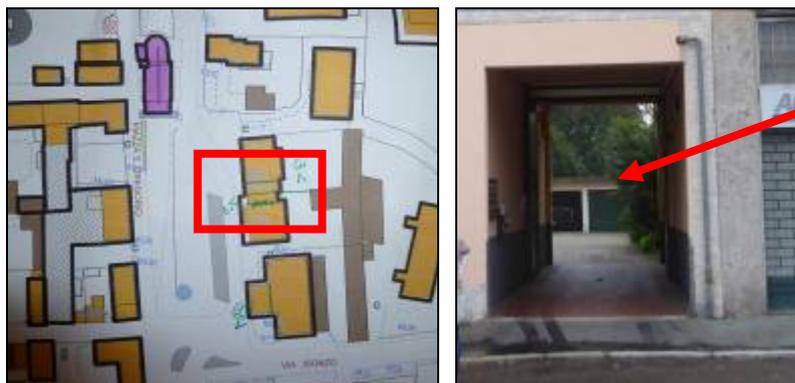
- Non è stato riportato il passaggio coperto nell'edificio sottostante; per una corretta individuazione vedi **Figura 2/Foto 2**.

Figura 2 /Foto 2 – Individuazione del passaggio coperto mancante

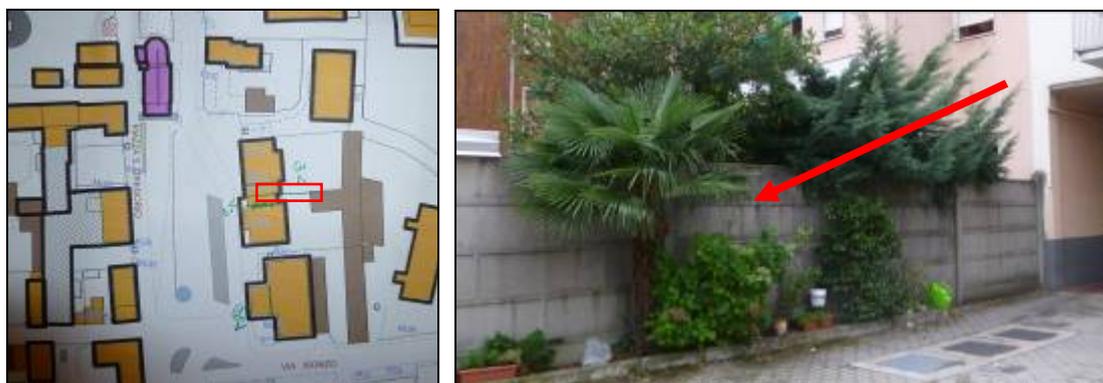
- Non è stato restituito il seguente muro divisorio; per una corretta individuazione vedi **Figura 3/Foto 3**.

Figura 3 /Foto 3 – Individuazione del muro divisorio mancante

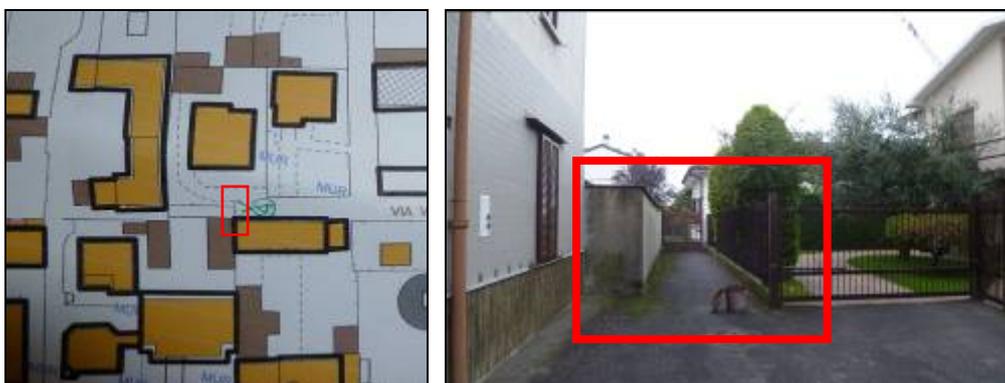
- La porzione di recinzione individuata nella realtà non esiste; per una corretta individuazione vedi **Figura 4/Foto 4**.

Figura 4 /Foto 4 – Porzione di recinzione da eliminare

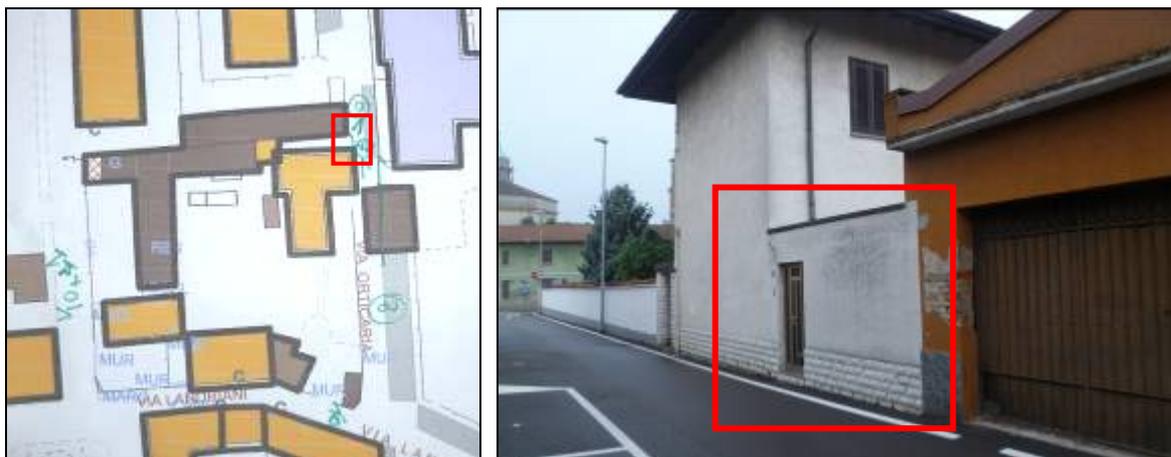
- La minuta di ricognizione non riporta la porzione di muro evidenziata; per una corretta individuazione vedi **Figura 5/Foto 5**.

Figura 5 /Foto 5 – Individuazione della porzione di muro mancante

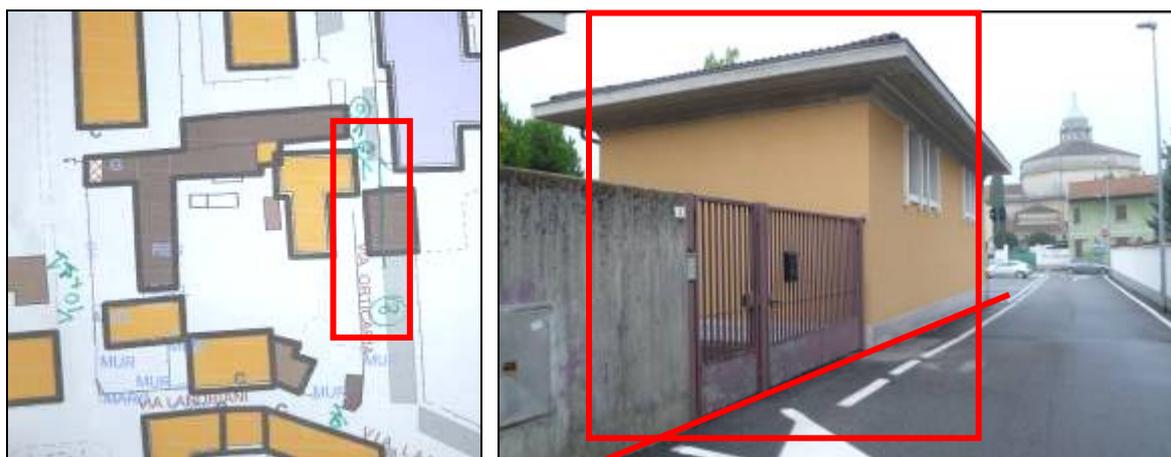
- L'edificio segnalato nella realtà è a filo con il muro esistente; per una corretta individuazione vedi **Figura 6/Foto 6**.

Figura 6 /Foto 6 – Individuazione dell'edificio che risulta essere troppo sporgente rispetto al ciglio della strada

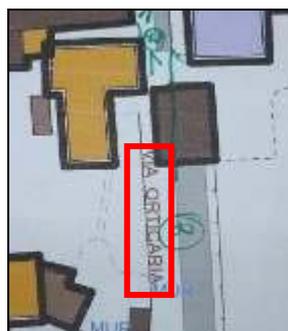
- Si segnala che nella TAVOLA 9 è riportata la denominazione errata per una via: via *Orticaria* e non via *Ortigara*; per una corretta individuazione vedi **Figura 7**.

Figura 7 – Individuazione della via Ortigara denominata in modo errato

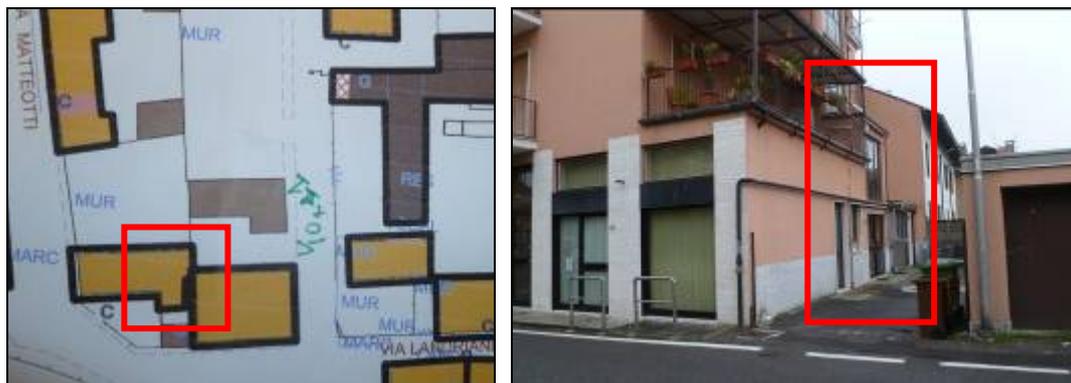
- Non è stato restituito correttamente l'edificio segnalato nella foto sottostante, infatti risulta troppo semplificato; per una corretta individuazione vedi **Figura 8/Foto 7**.

Figura 8/Foto 7 – Indicazione dell'edificio non restituito correttamente

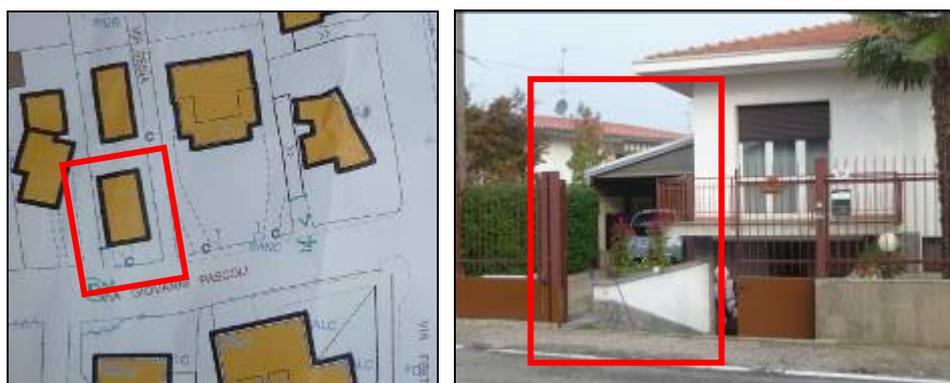
- Non è stato riportato il box adiacente all'edificio al civico 54 di via Giovanni Pascoli; per una corretta individuazione vedi **Figura 9/Foto 8**.

Figura 9/Foto 8 – Indicazione del box non segnalato

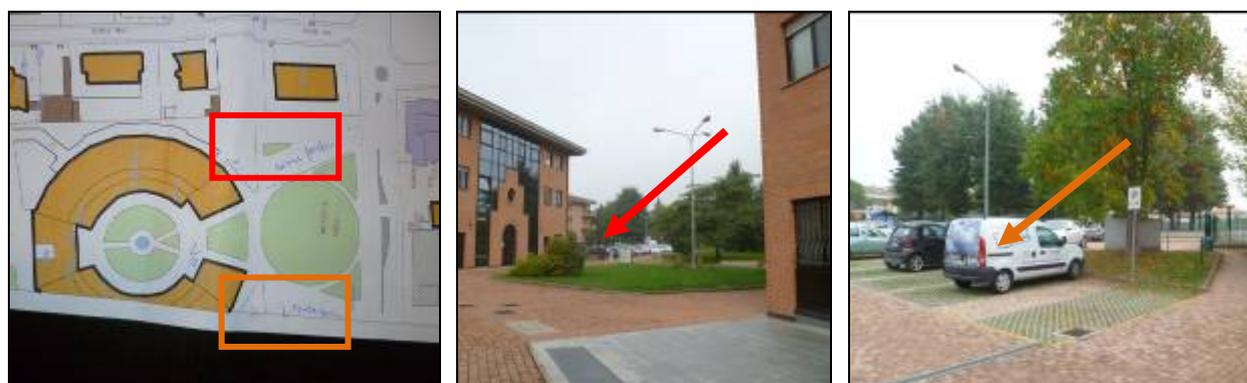
- Non sono state riportate nella minuta di ricognizione le aree parcheggio di Piazza S. Pertini; per una corretta individuazione vedi **Figura 10/Foto 9-10**.

Figura 10 /Foto 9-10 – Aree parcheggi mancanti

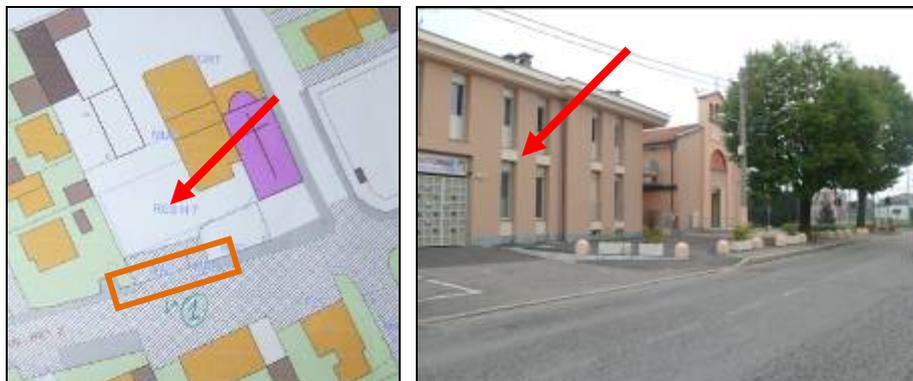
- L'edificio segnalato in realtà non è un edificio residenziale ma un oratorio; per una corretta individuazione vedi **Figura11/Foto11**. Inoltre è da eliminare la porzione di recinzione, individuata dal rettangolo arancione.

Figura 11 /Foto 11 – oratorio segnalato come residenza e porzione di recinzione da eliminare

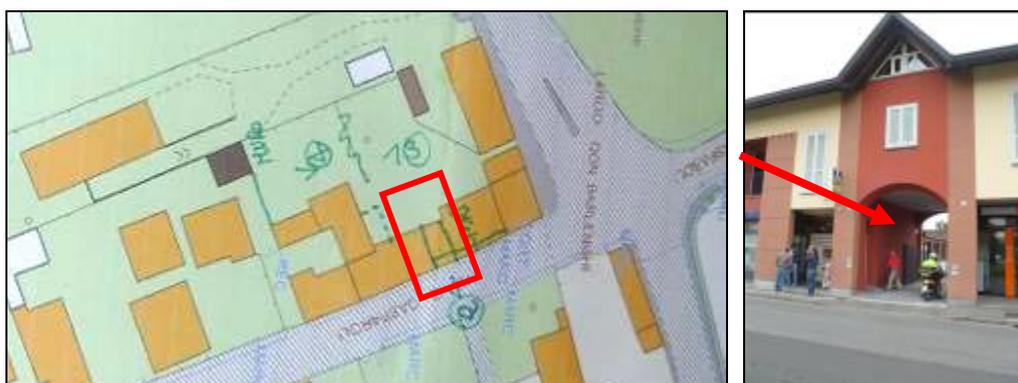
- All'altezza dei civici n.94-96 di via G. Gasparoli non è stato riportato il passaggio coperto; per una corretta individuazione vedi **Figura 12/Foto 12**.

Figura 12 /Foto 12 – Individuazione del passaggio coperto mancante

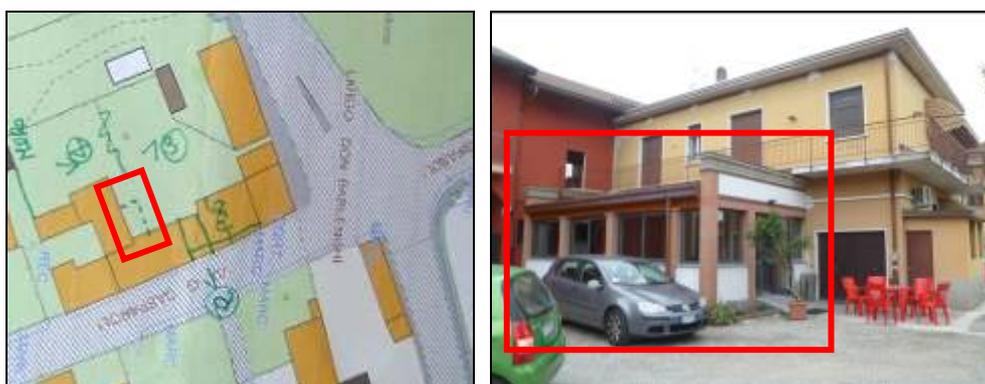
- Nel cortile interno, all'altezza dei civici n.94-96 di via G. Gasparoli, non è stata riportata la seguente porzione di edificio; per una corretta individuazione vedi **Figura 13/Foto 13**.

Figura 13 /Foto 13 – Individuazione della porzione di edificio mancante

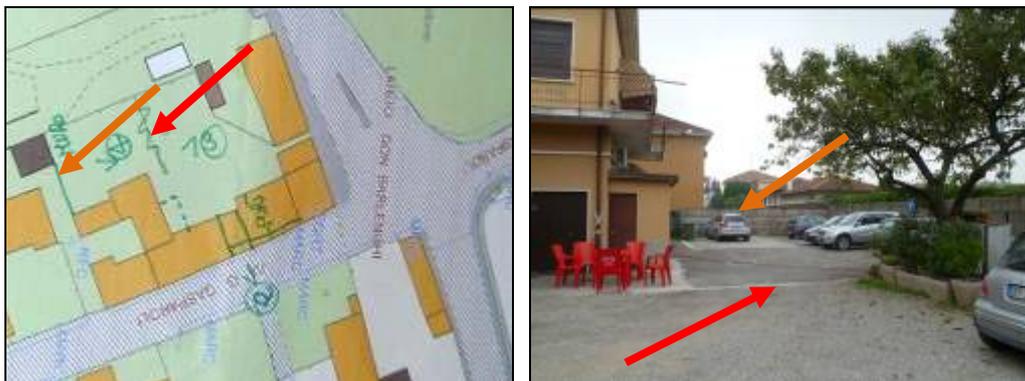
- Inoltre è da eliminare la porzione di recinzione evidenziata dalla freccia rossa e occorre aggiungere una porzione di muro (freccia arancione); per una corretta individuazione vedi **Figura 14/Foto 14**.

Figura 14 /Foto 14 – Individuazione della recinzione da eliminare, unitamente alla porzione di muro da aggiungere

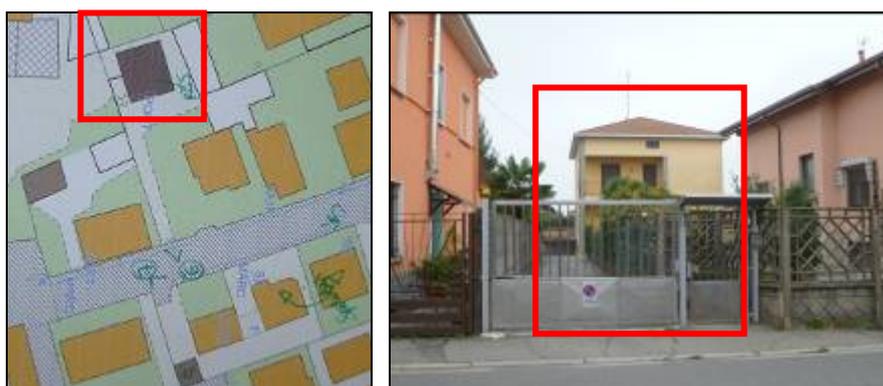
- L'edificio segnalato all'altezza del civico n.108 di via G. Gasparoli in realtà ha una destinazione d'uso residenziale e non minore/ricreativa/sportiva; per una corretta individuazione vedi **Figura15/Foto15**.

Figura 15 /Foto 15– Individuazione dell'edificio con destinazione d'uso non corretta

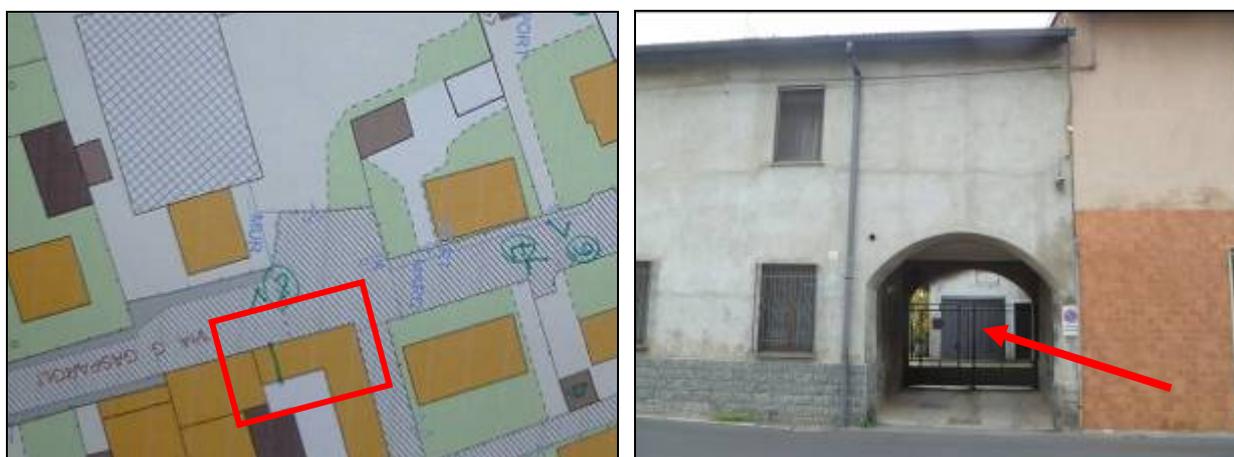
- All'altezza del civico n.121 di via G. Gasparoli non è stato riportato il passaggio coperto; per una corretta individuazione vedi **Figura 16/Foto 16**.

Figura 16 /Foto 16– Individuazione del passaggio coperto mancante

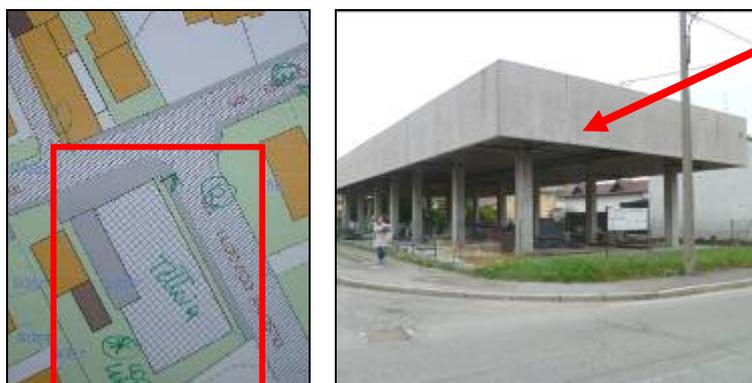
- L'edificio industriale generico all'angolo tra via L. Ariosto e via E. Fermi in realtà è una tettoia; per una corretta individuazione vedi **Figura 17/Foto 17**.

Figura 17 /Foto 17– Individuazione della tettoia restituita come edificio industriale

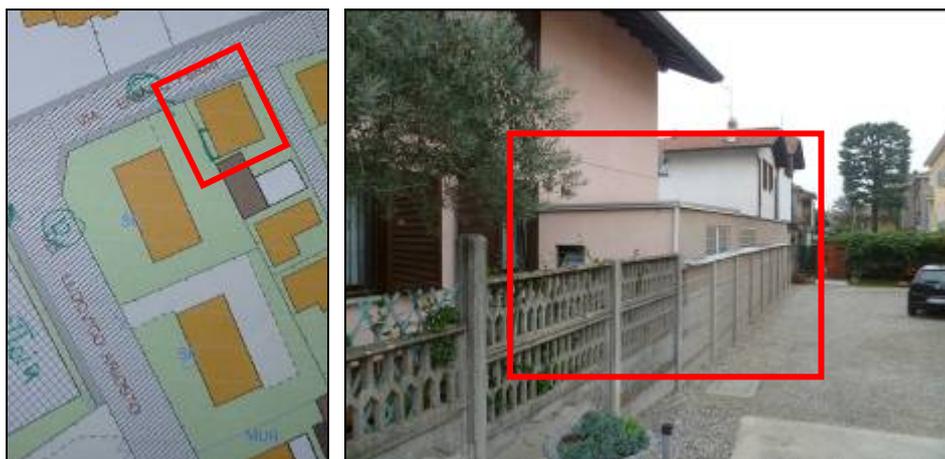
- Non è stata riportata la seguente porzione di edificio; per una corretta individuazione vedi **Figura 18/Foto 18**.

Figura 18 /Foto 18 – Individuazione della porzione di edificio mancante

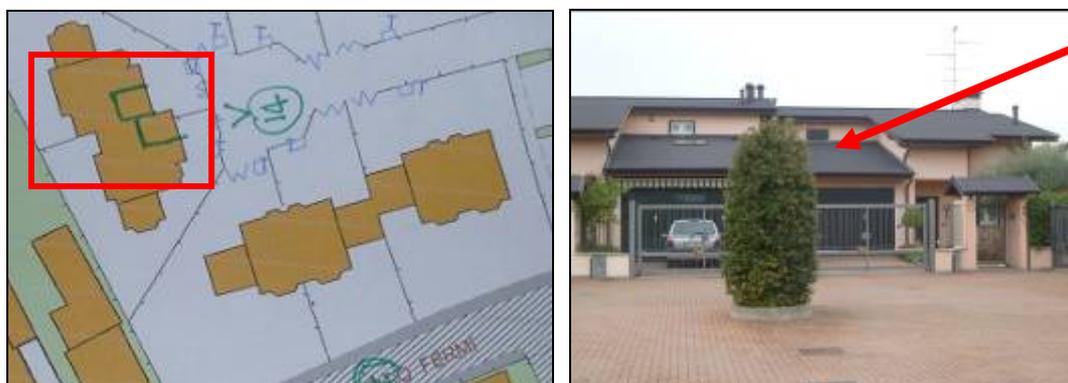
- Non è stato restituito correttamente l'edificio segnalato nella foto sottostante, in quanto le due porzioni a box non sono evidenziate; per una corretta individuazione vedi **Figura 19/Foto 19**

Figura 19/Foto 19 – Indicazione dell'edificio non restituito correttamente

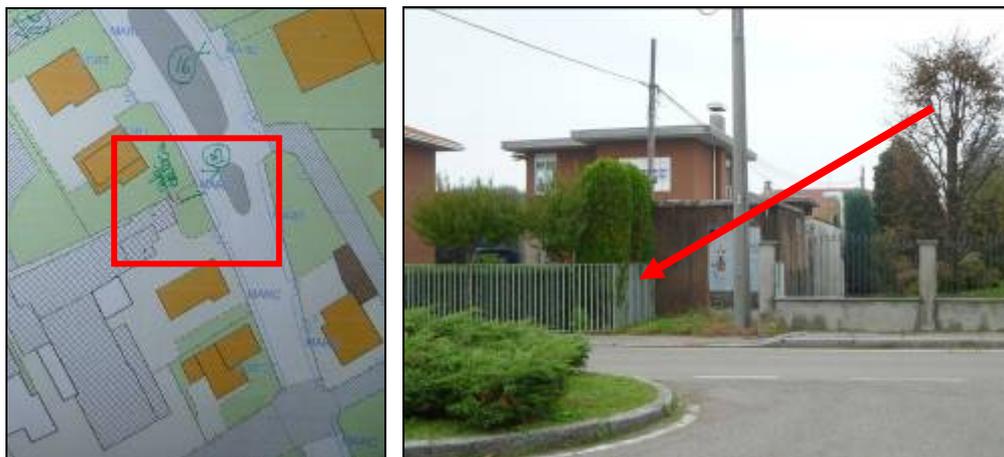
- La recinzione adiacente la cabina elettrica non è stata restituita correttamente; per l'individuazione vedi **Figura 20/Foto 20**.

Figura 20/Foto 20 – Indicazione della porzione di recinzione non restituita correttamente

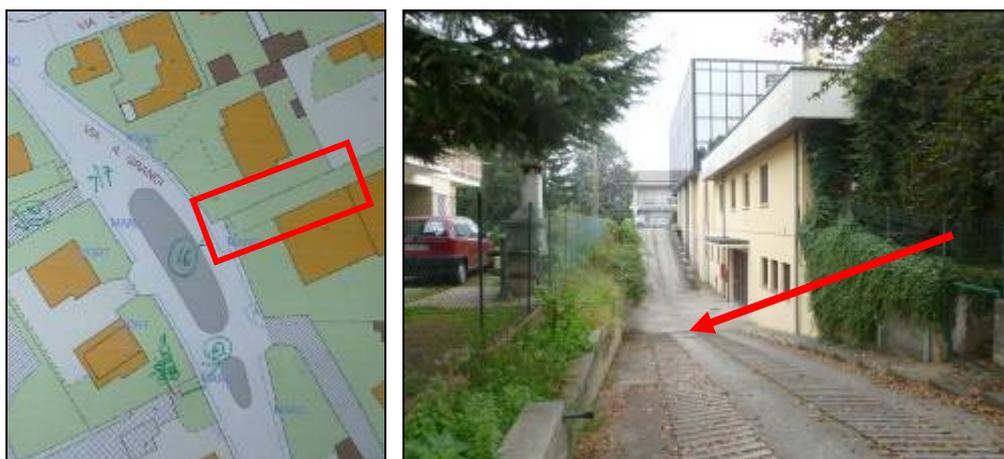
- Le seguenti rampe sono state restituite come giardini; per l'individuazione vedi **Figura 21/Foto 21**.

Figura 21/Foto 21 – Indicazione delle rampe restituite come giardini

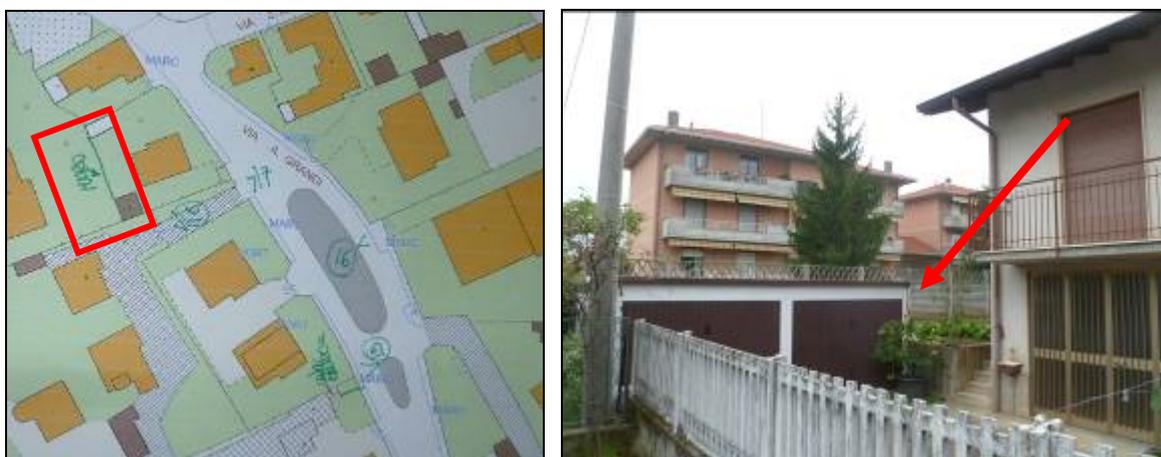
- Non è stato riportato il muro segnalato di seguito; per l'individuazione vedi **Figura 22/Foto 22**.

Figura 22/Foto 22 – Indicazione del muro mancante

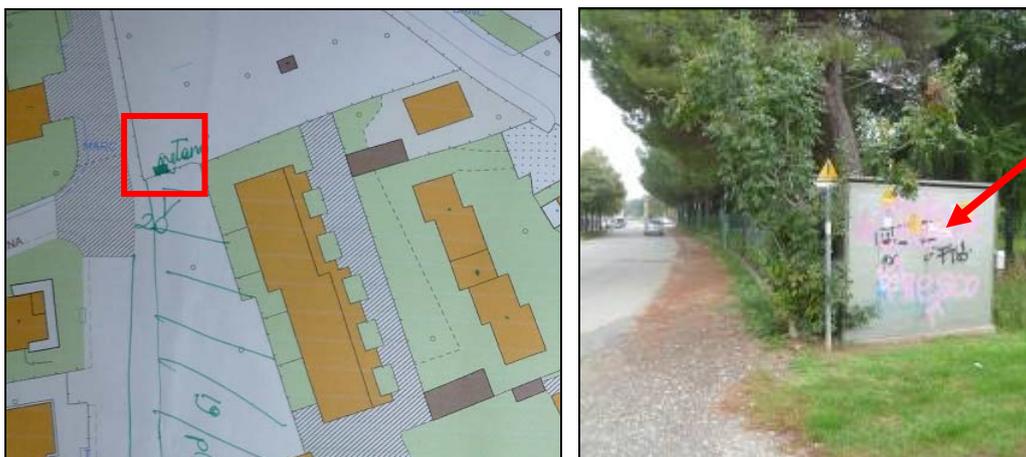
- Non è stata riportata la seguente cabina della rete Gas; per l'individuazione vedi **Figura 23/Foto 23**.

Figura 23/Foto 23 – Indicazione della cabina rete Gas mancante
