# Collaudo del Database Topografico della Provincia di Varese

## Collaudo della ricognizione

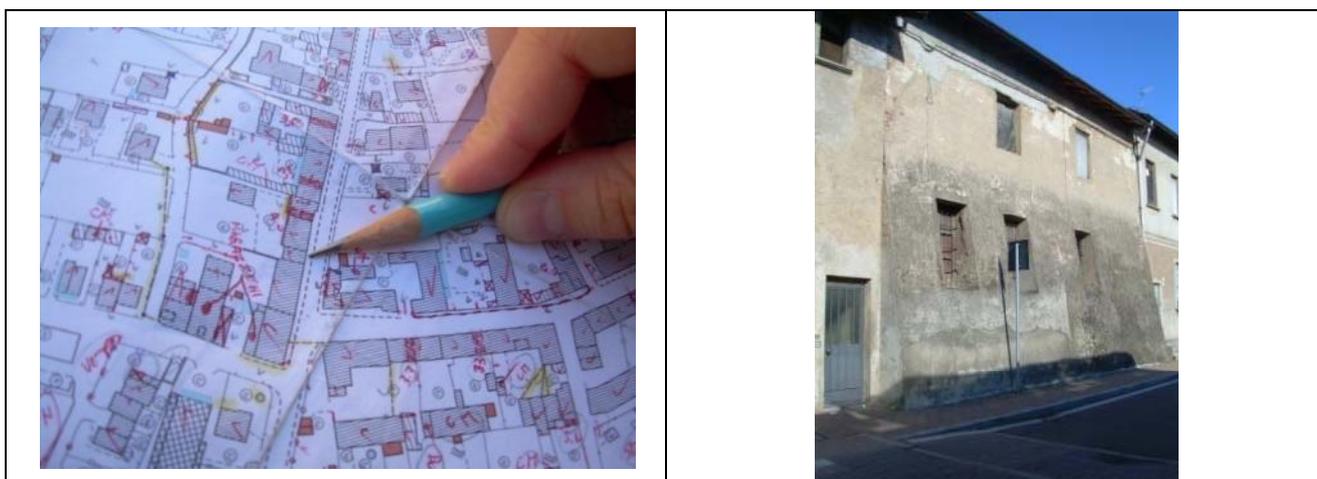
- Non è stato segnalato correttamente l’ingombro a terra di un edificio in via L. Einaudi;

*Foto 3 e 4 – Individuazione dell’ingombro errato*

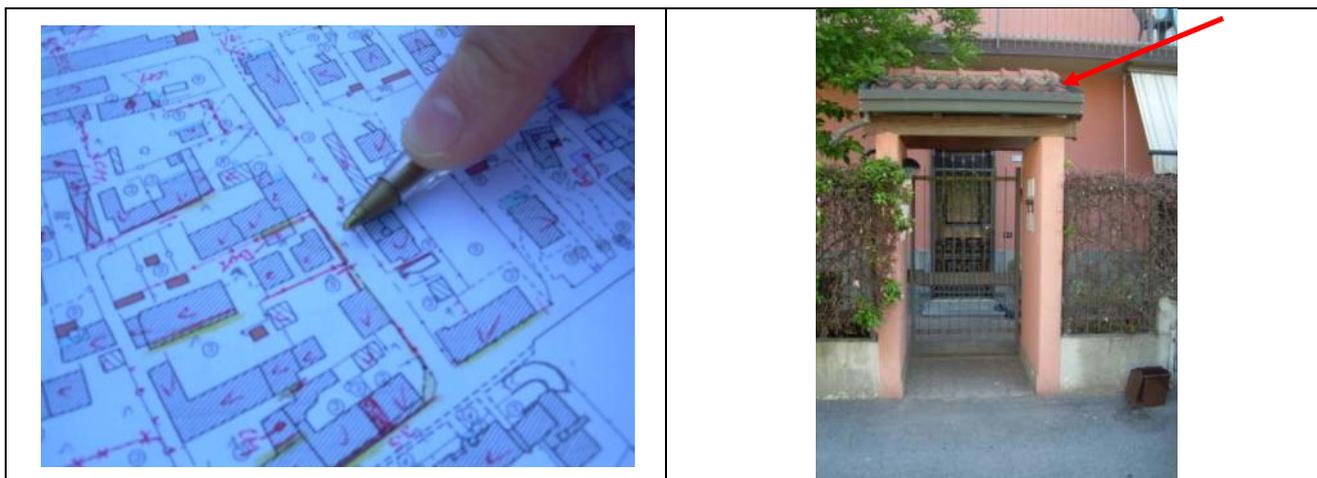
- Non è stata restituita una tettoia di ingresso in via Alfieri;

*Foto 5 e 6 – Indicazione della tettoia mancante*

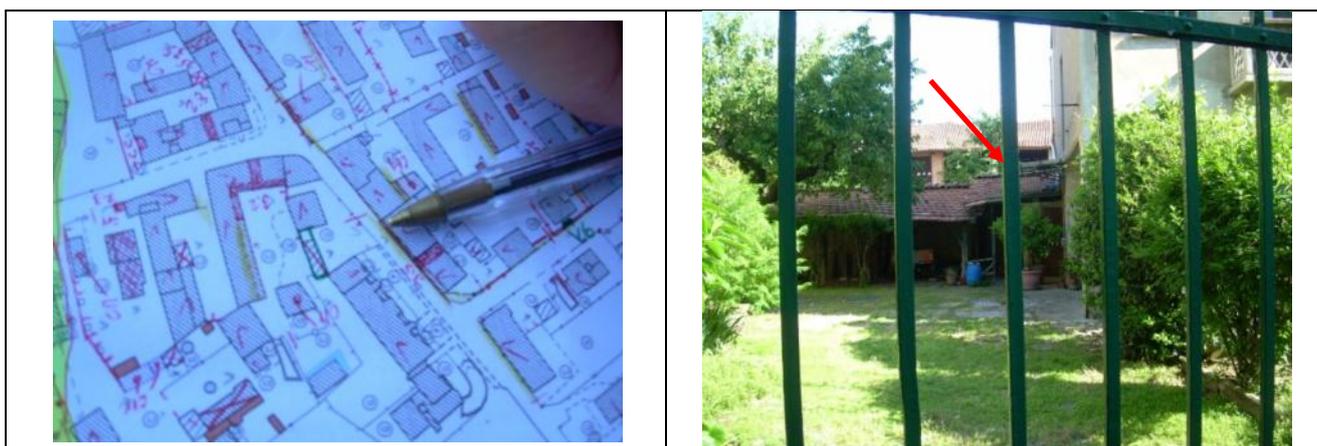
- Non è stata completamente restituita una tettoia/baracca in via Parini;

*Foto 7 e 8 – Individuazione del parcheggio non segnalato.*

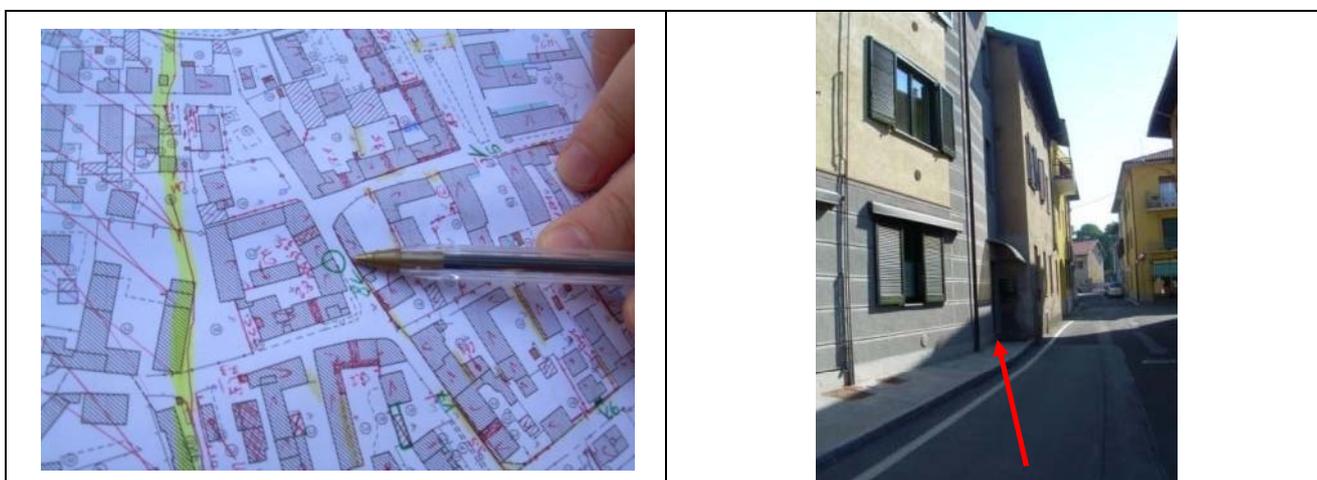
- Non è stato segnalato correttamente l'ingombro a terra di un edificio in via Quarto dei Mille;

*Foto 9 e 10 – Individuazione dell'edificio interessato dall'imprecisione*

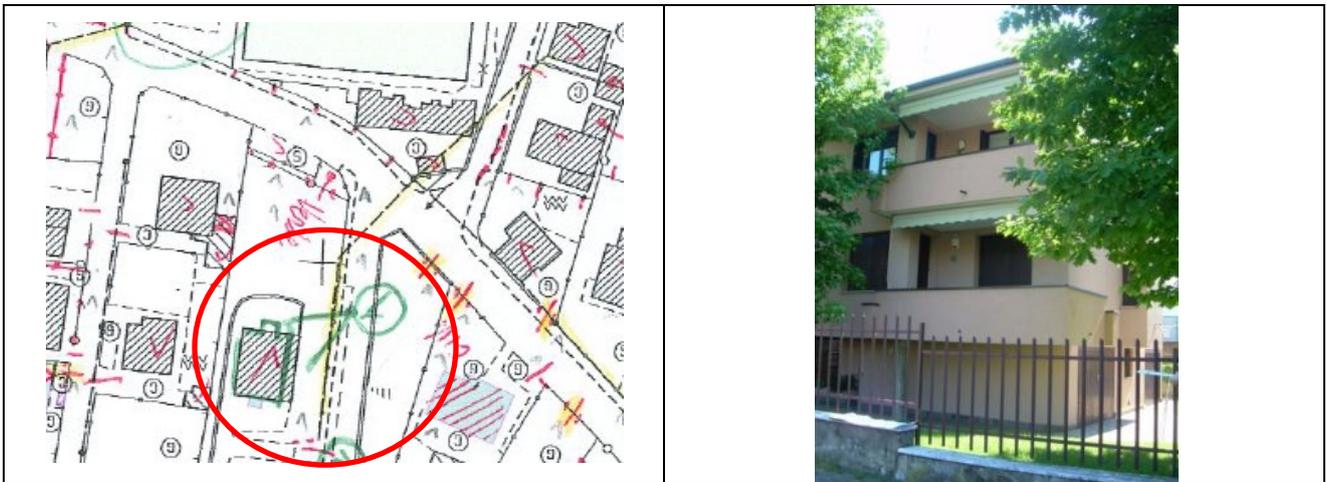
- Non è stato riportato correttamente l'ingombro a terra di un edificio e manca un volume laterale;

*Foto 11 e 12 – Individuazione dell'androne d'ingresso mancante.*

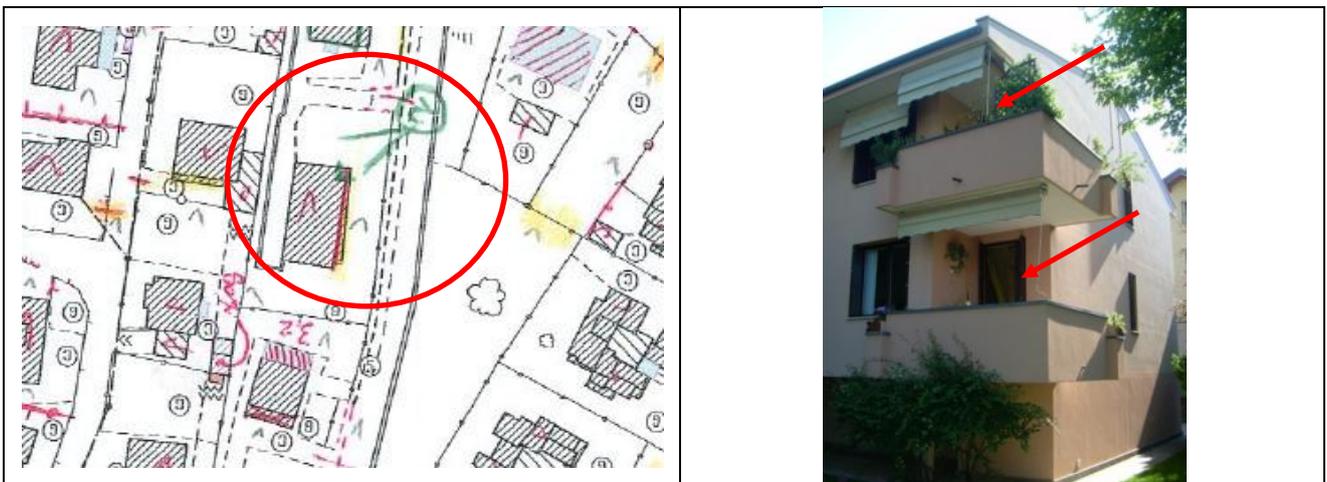
- Non è stato restituito correttamente un balcone d'angolo nella parte sud di un edificio in via Galilei (la medesima forma sul lato nord è stata interpretata correttamente);

*Foto 13 e 14 – Individuazione del balcone non segnalato*

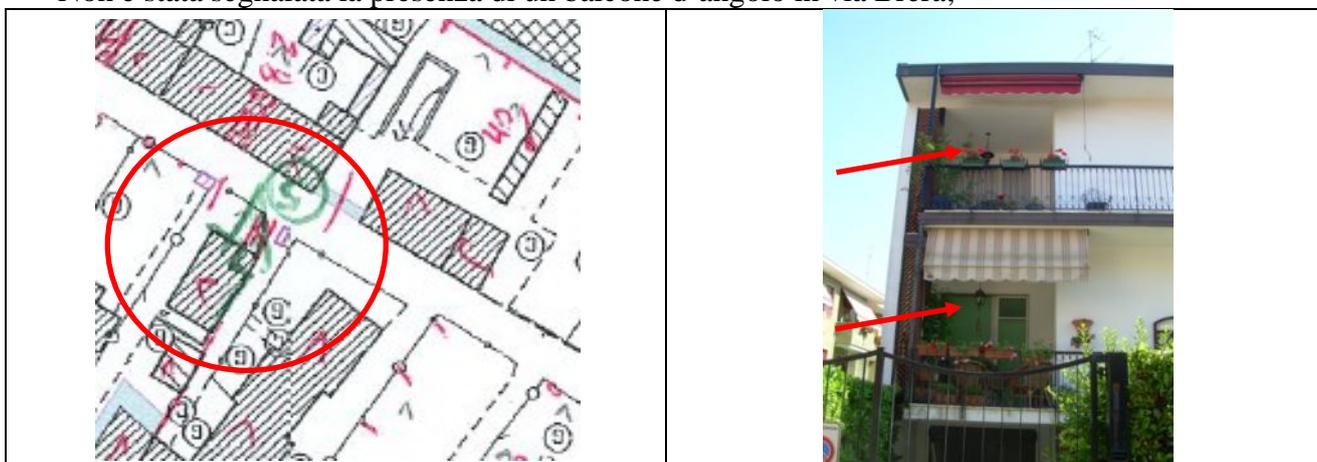
- Non è stata segnalata la presenza di un balcone d'angolo in via Brera;

Foto 19 e 20 – Individuazione del balcone non segnalato

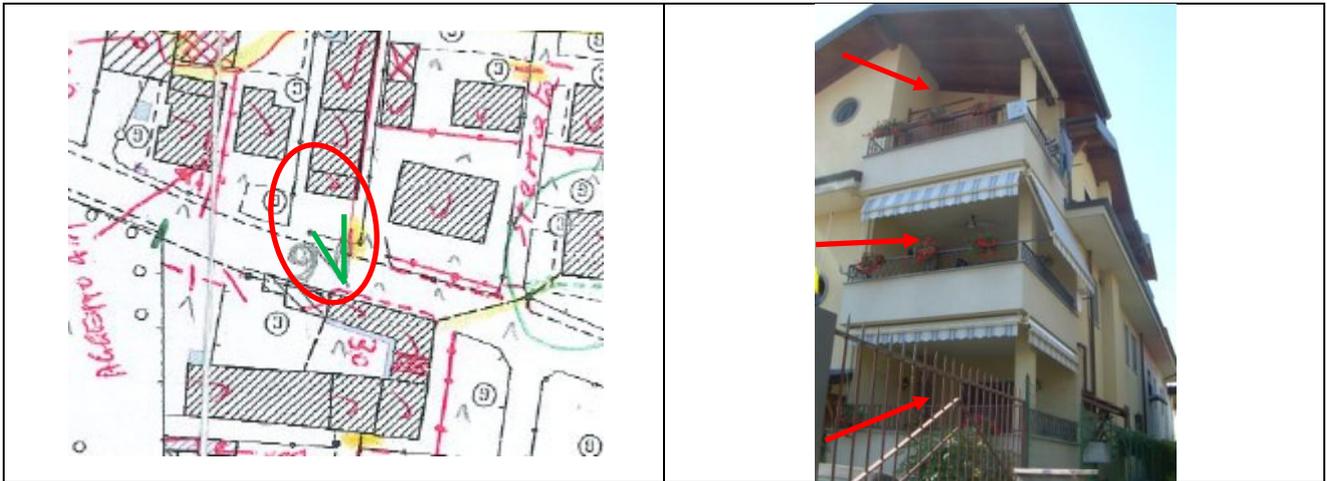
- Non è stata segnalata la presenza di una loggia d'angolo in via Roma;

Foto 21 e 22 – Individuazione della loggia mancante

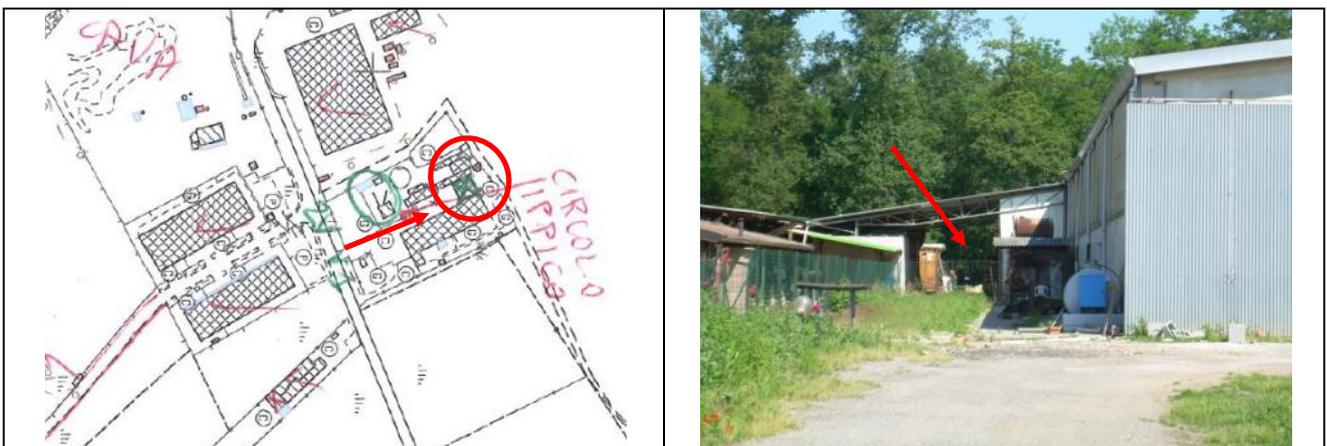
- L'ingombro di un edificio non è stato restituito correttamente. Non è segnalata l'apertura (passaggio coperto da tettoia) visibile in foto 24;

Foto 23 e 24 – Individuazione dell'edificio sospetto

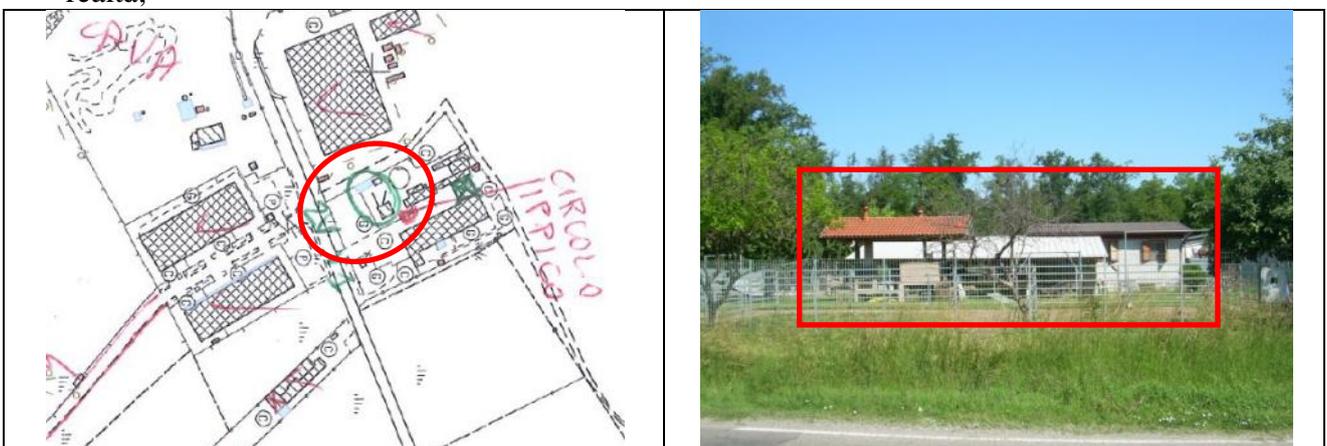
- Il complesso di tettoie facenti parte dell'area di pertinenza del circolo ippico non rispecchiano la realtà;

Foto 25 e 26 – Individuazione delle tettoie del circolo ippico

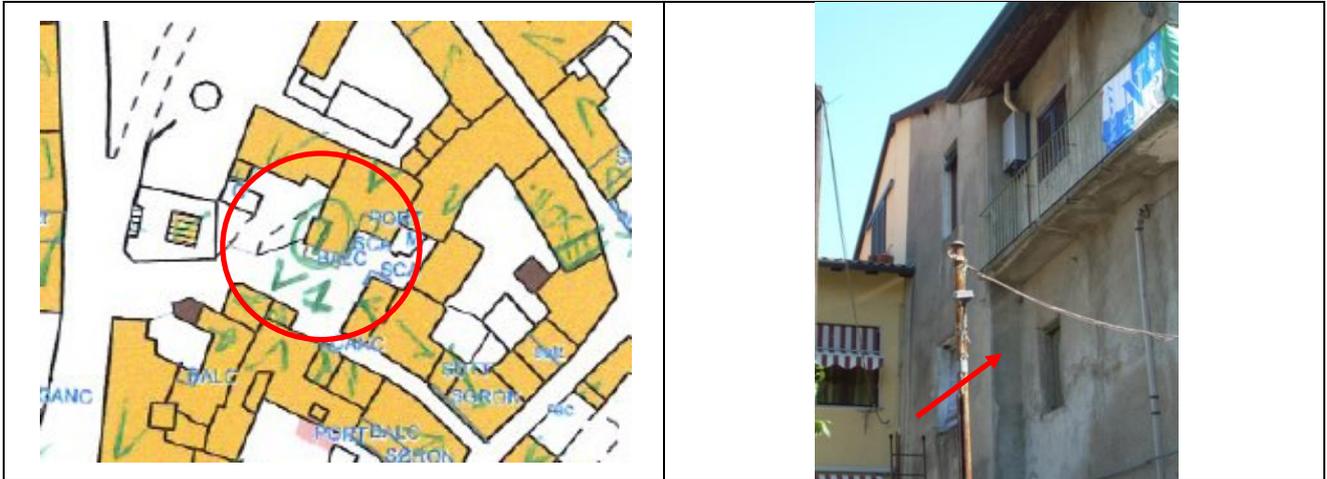
- L'ingombro di un edificio non è stato restituito correttamente;

*Foto 27 e 28 – Individuazione dell'edificio*

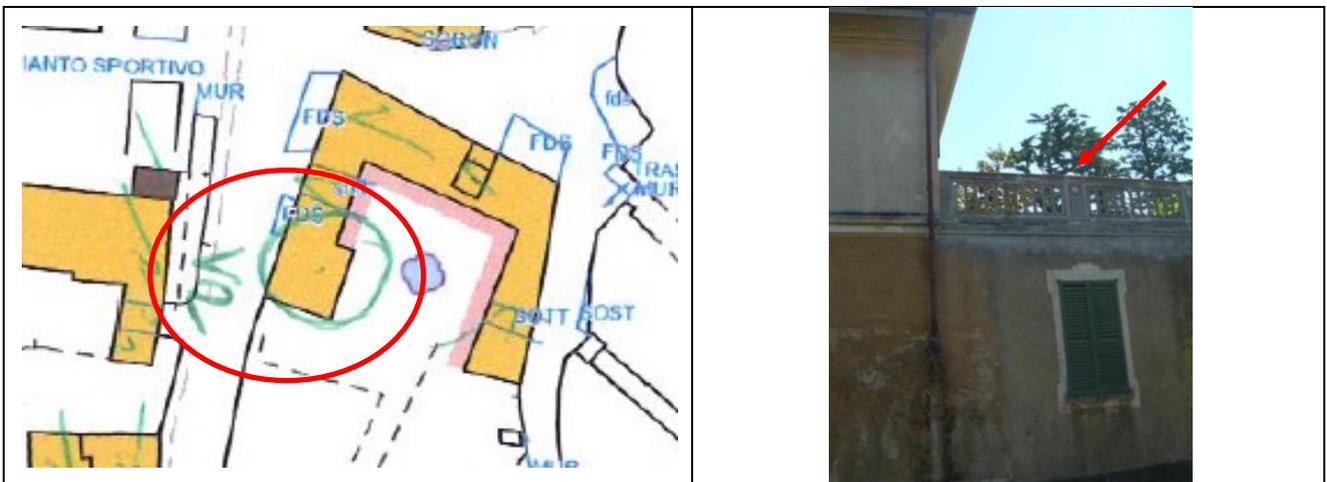
- La divisione delle unità volumetriche dell'edificio non rispecchia la realtà; l'edificio è composto da un corpo principale e da un terrazzo;

*Foto 29 e 30 – Individuazione della discontinuità*

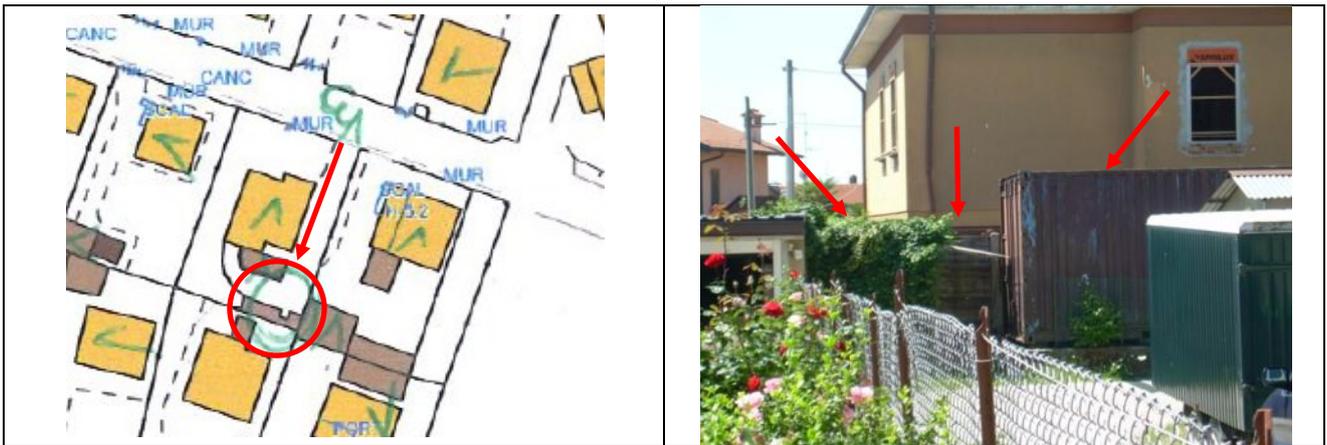
- Non è stato diviso un edificio minore composto in realtà da tre diversi oggetti;

Foto 37 e 38 – Individuazione dei tre elementi volumetrici separati

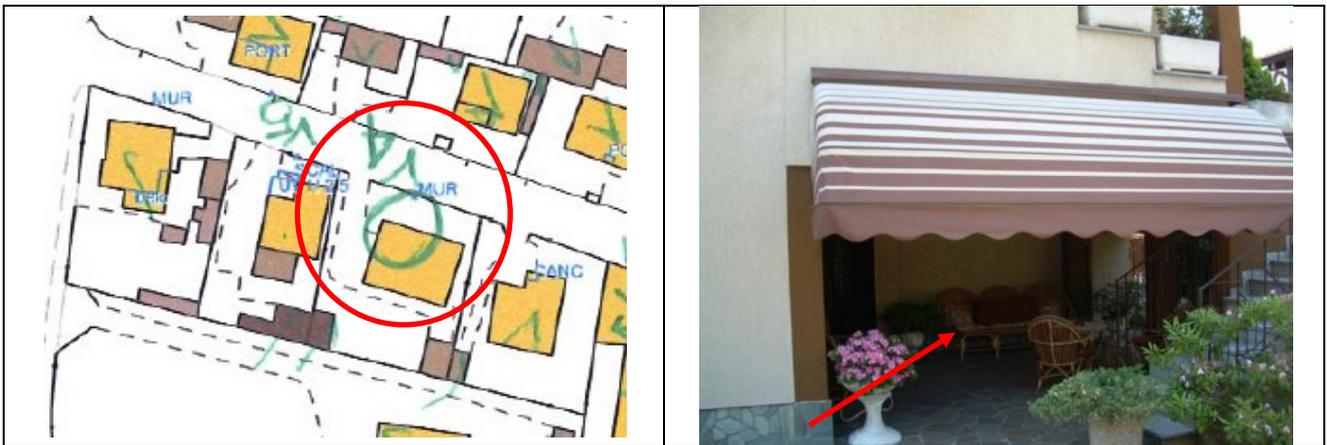
- Non è stato segnalato un portico;

Foto 39 e 40 – Individuazione del portico mancante

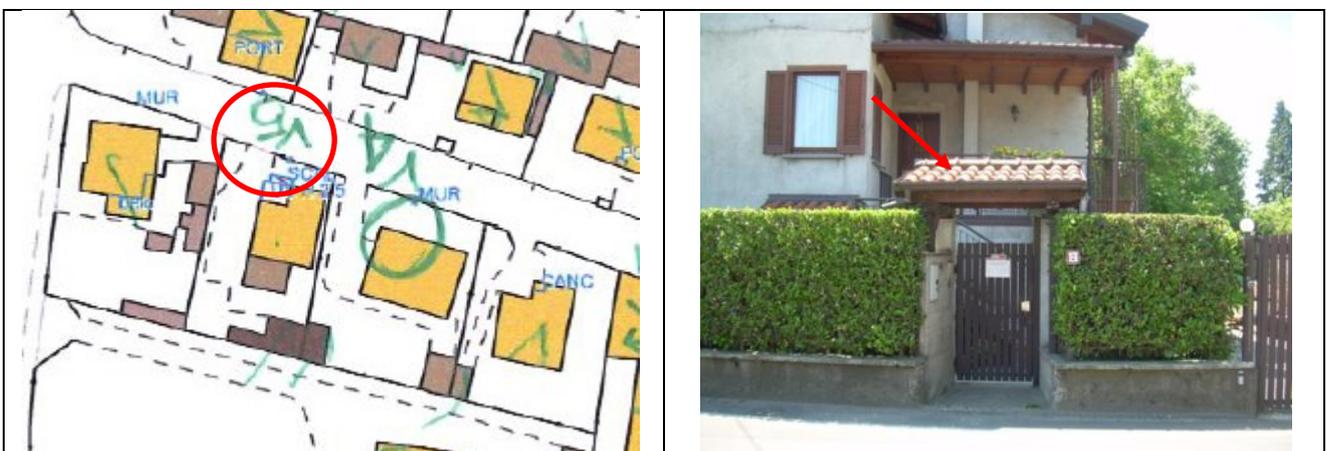
- Non è stata restituita la tettoia di ingresso;

Foto 41 e 42 – Individuazione della tettoia di ingresso mancante

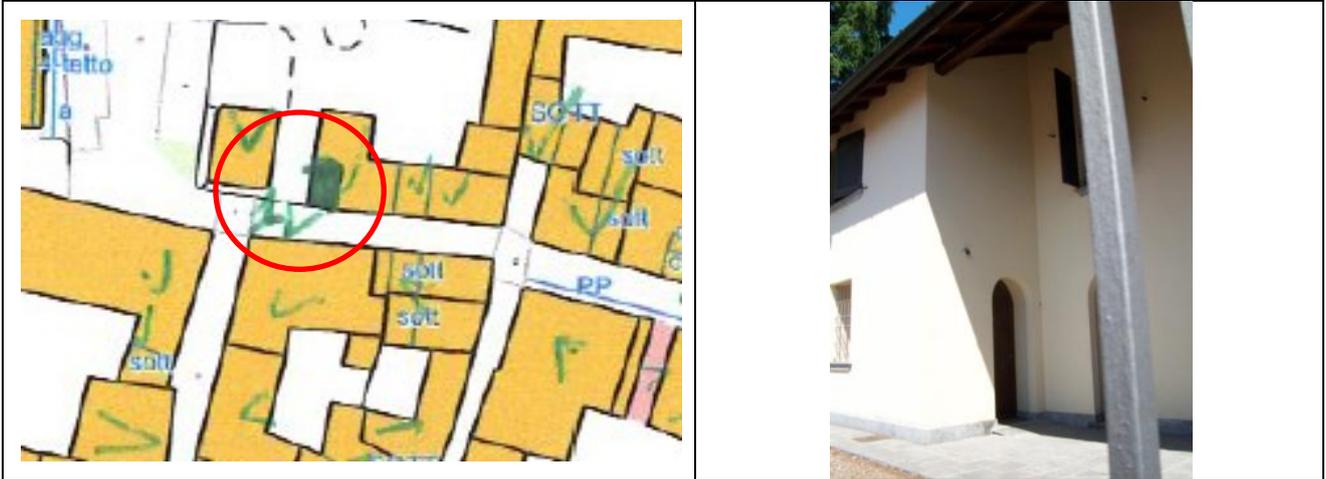
- Non è stato correttamente segnalato l'ingombro a terra di un edificio in corrispondenza di un portico;

*Foto 43 e 44 – Individuazione del portico*

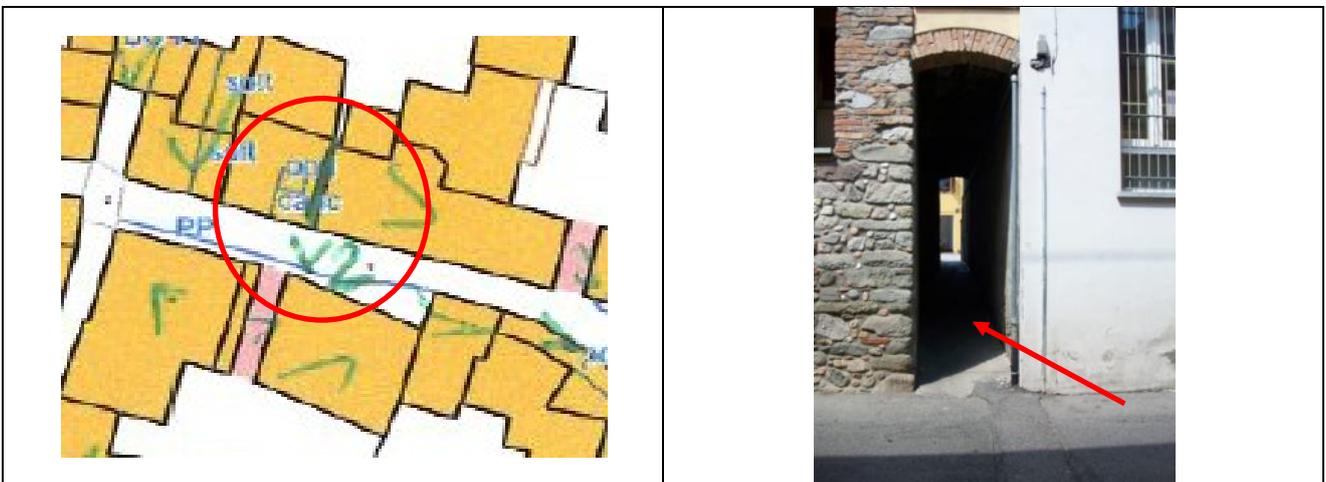
- Non è stata segnalata la presenza di un piccolo androne/vicolo;

*Foto 45 e 46 – Individuazione del vicolo mancante*

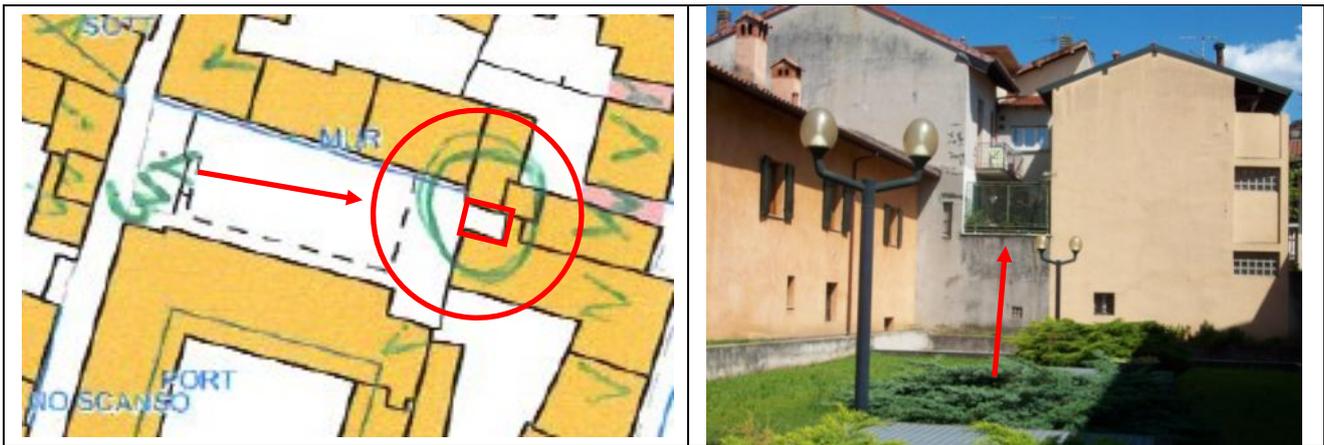
- Non è stata restituita una terrazza tra due edifici;

Foto 47 e 48 – Individuazione del terrazzo non segnalato

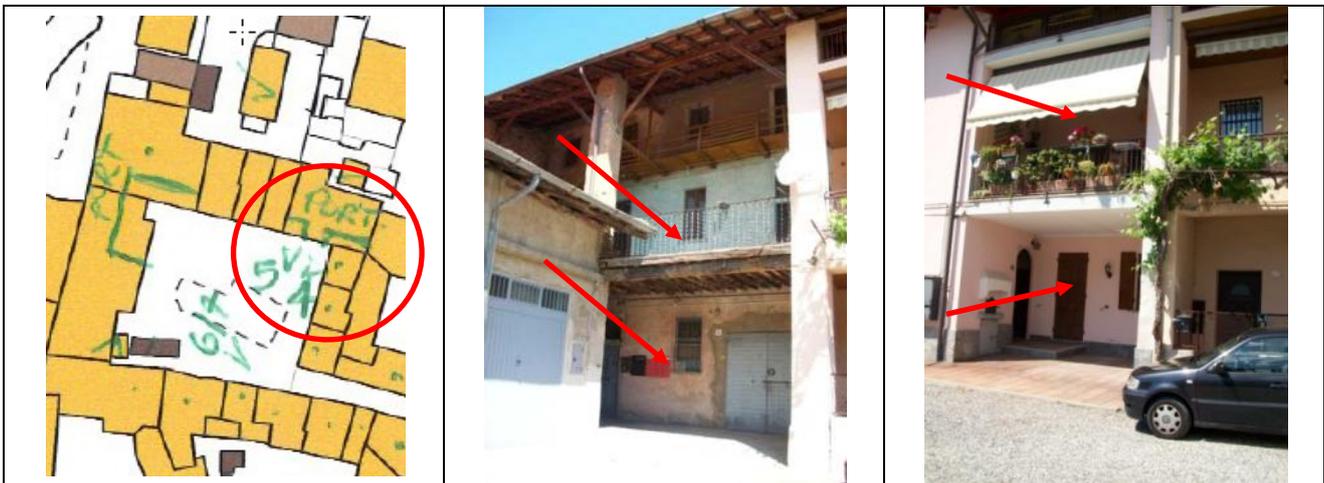
- Non sono stati individuati due portici;

Foto 49, 50 e 51 – Individuazione dei due portici mancanti

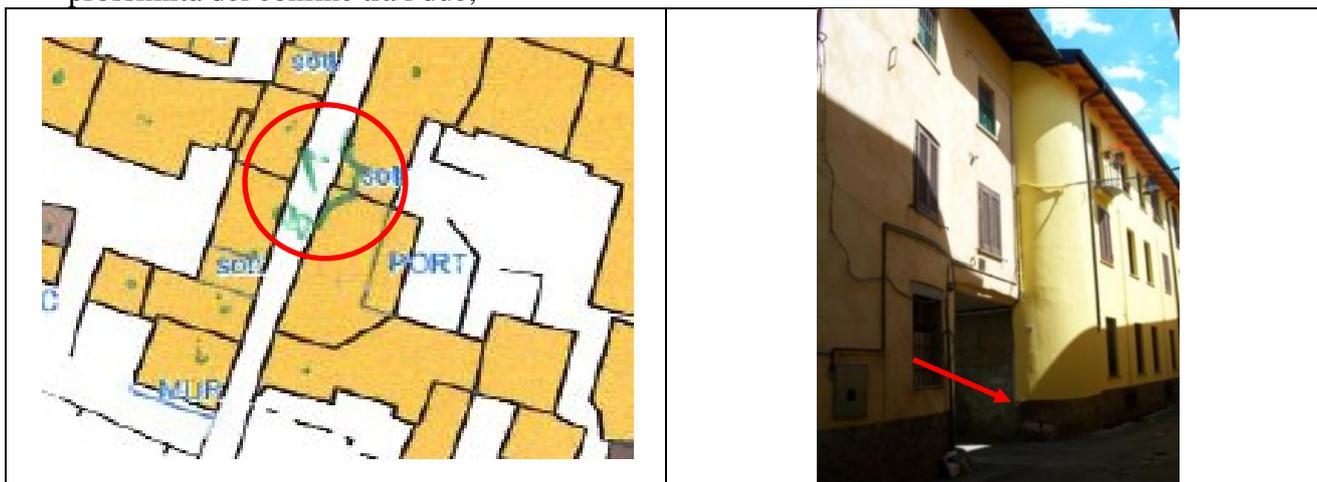
- Non sono state restituite correttamente le forme di due edifici. Non è segnalata la rientranza in prossimità del confine tra i due;

Foto 55 e 56 – Individuazione della discontinuità tra gli edifici

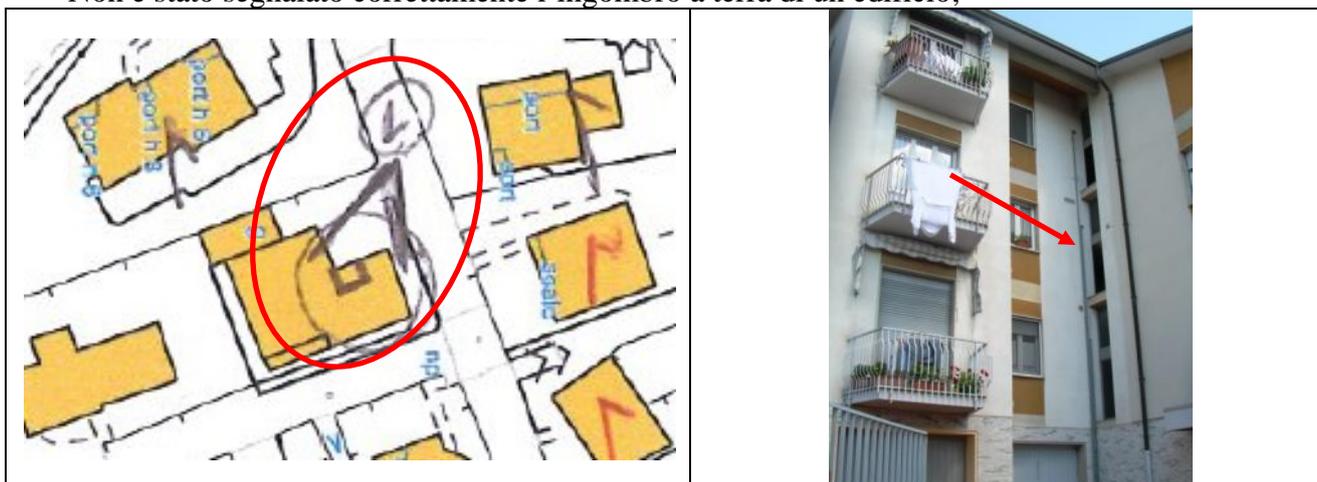
- Non è stato segnalato correttamente l'ingombro a terra di un edificio;

Foto 57 e 58 – Individuazione dell'edificio

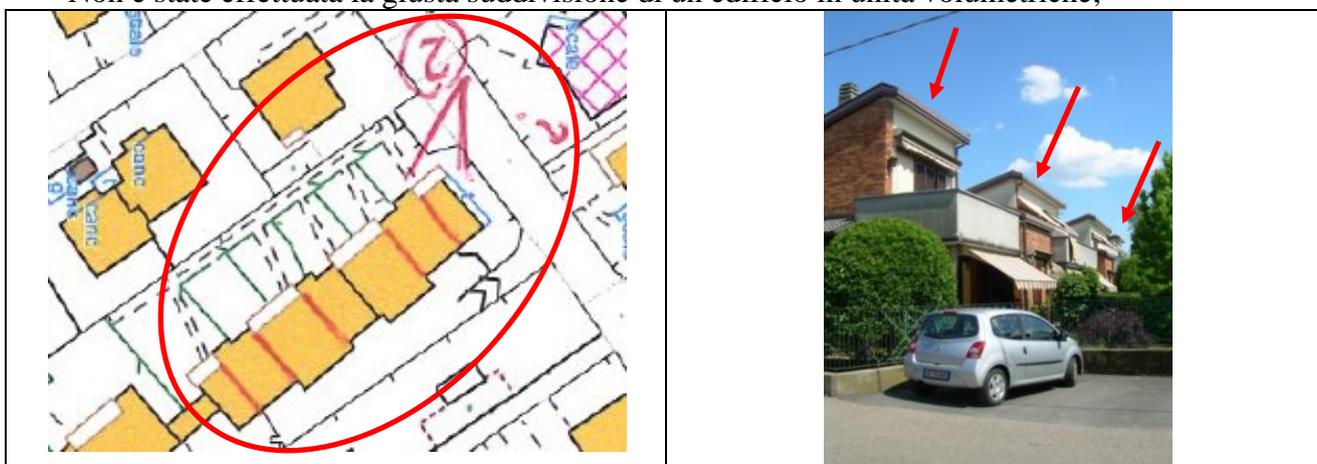
- Non è stata effettuata la giusta suddivisione di un edificio in unità volumetriche;

Foto 59 e 60 – Individuazione degli androni d'ingresso mancanti.

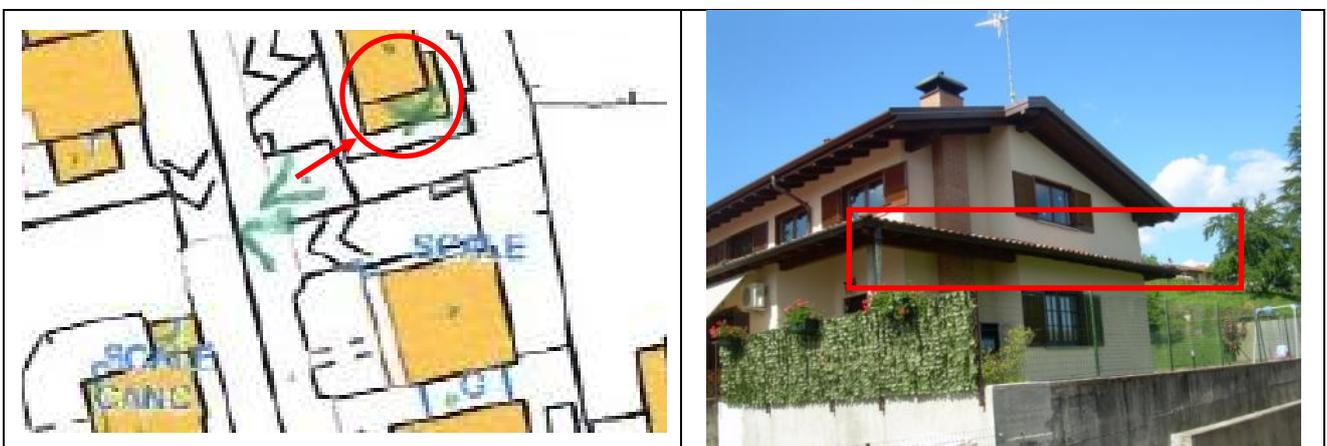
- Non è stato eliminato un volume aggettante recentemente demolito;

Foto 65 e 66 – Individuazione della facciata interessata dalla demolizione del terrazzo

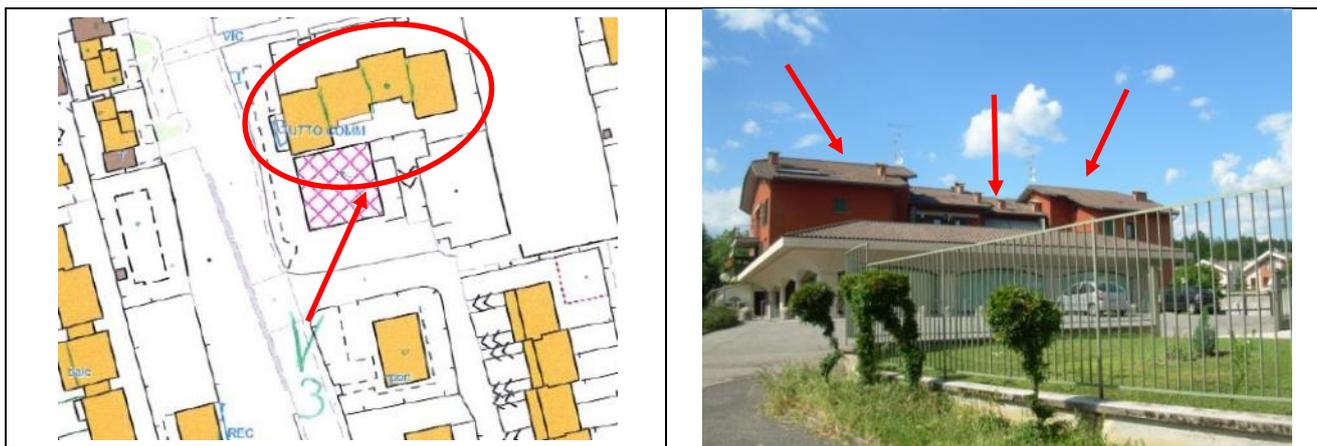
- Non è stata effettuata la corretta suddivisione di un edificio in unità volumetriche;

Foto 67 e 68 – Individuazione dell'edificio non diviso correttamente in unità volumetriche

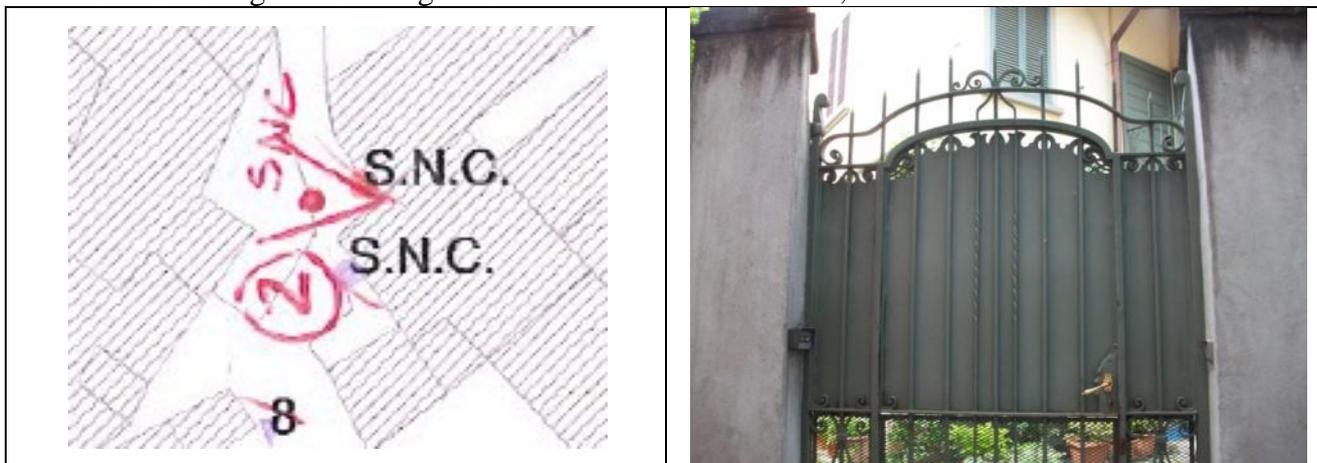
- Non è stato segnalato un ingresso senza numerazione civica;

*Foto 73 e 74 – Individuazione dell'ingresso senza civico*

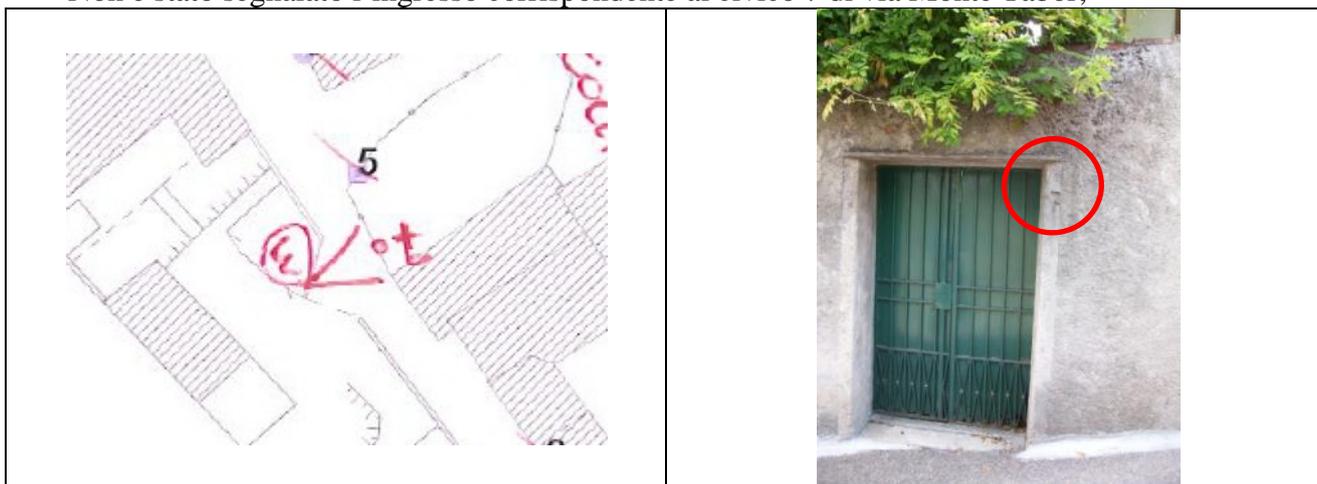
- Non è stato segnalato l'ingresso corrispondente al civico 7 di via Monte Tabor;

*Foto 75 e 76 – Individuazione dell'ingresso relativo al civico 7*

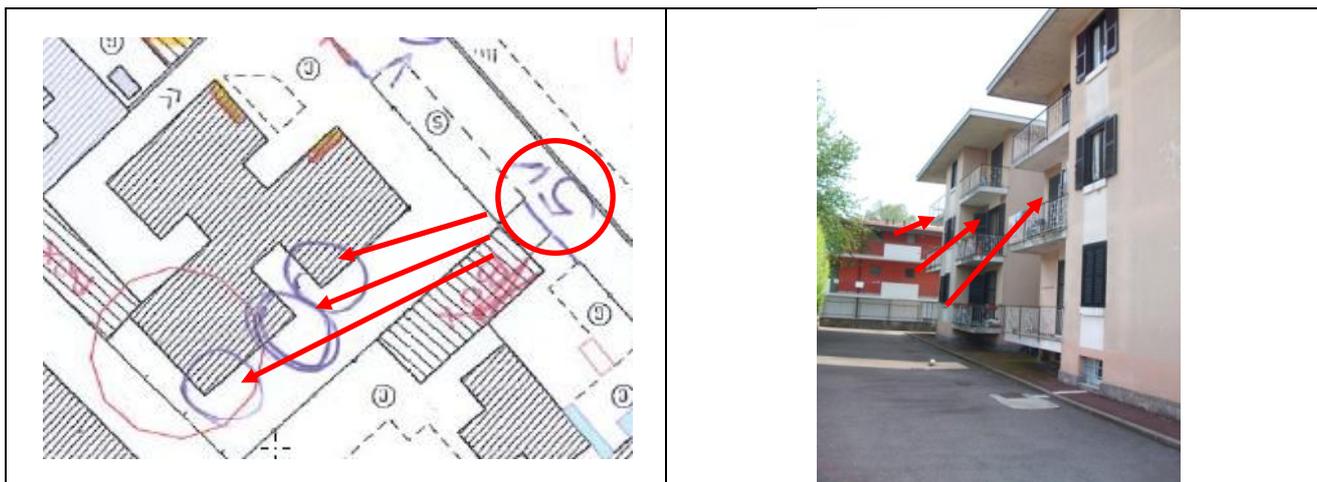
- Non è stata segnalata correttamente la presenza di balconi d'angolo;

Foto 79 e 80 – Individuazione dei balconi

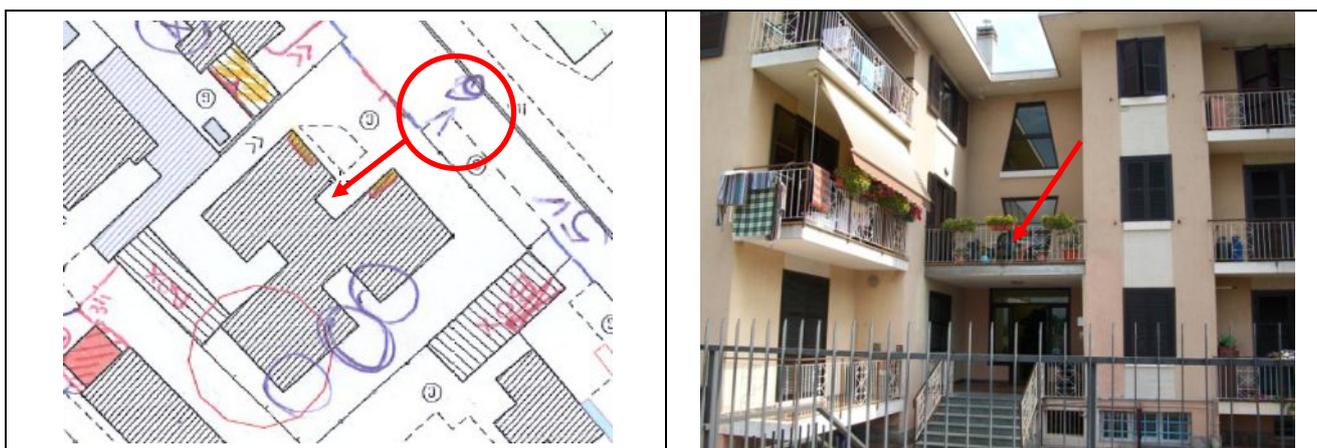
- Non è stata segnalata un terrazzo/tettoia in prossimità dell'accesso interno dell'edificio;

Foto 81 e 82 – Individuazione della tettoia

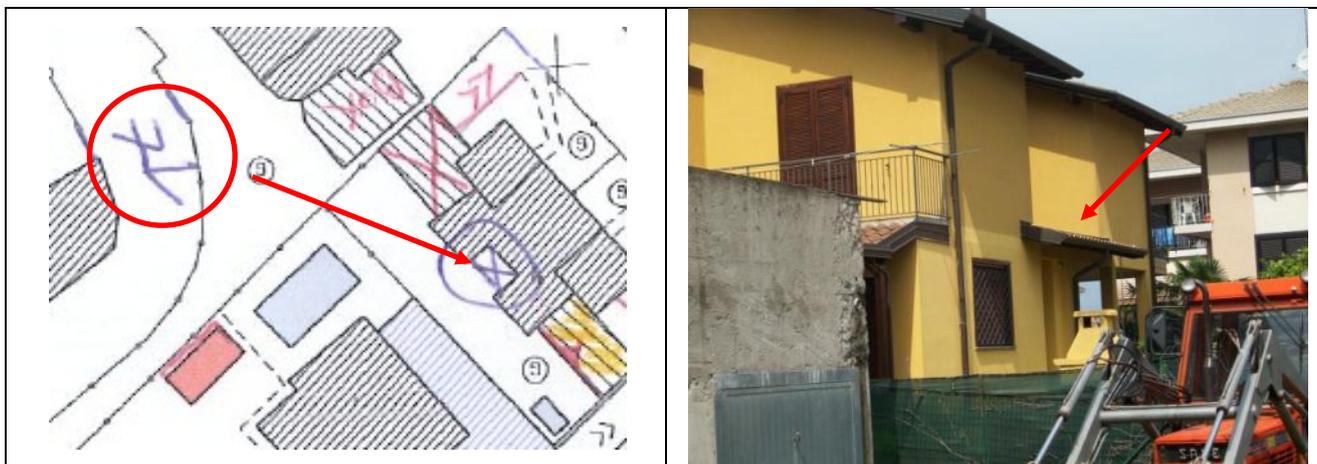
- Non è stata segnalata una tettoia sporgente rispetto all'edificio;

Foto 83 e 84 – Individuazione della tettoia

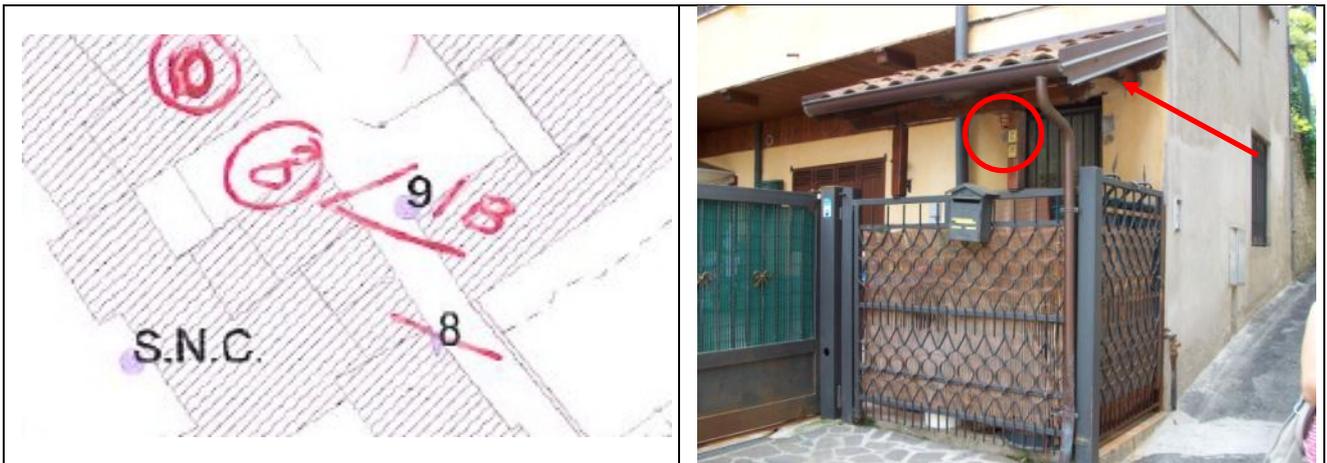
- Il civico 9/b di via Porto della Torre è stato segnalato come 9 e manca la tettoia;

Foto 85 e 86 – Individuazione dell'ingresso relativo al civico 9/b

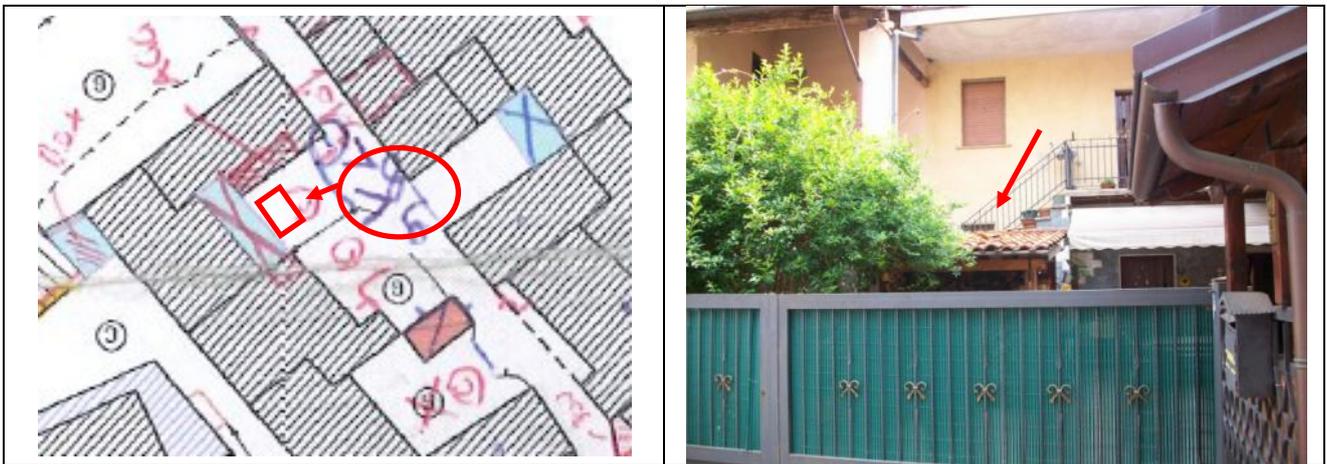
- Non è stata restituita una tettoia;

Foto 87 e 88 – Individuazione della tettoia mancante

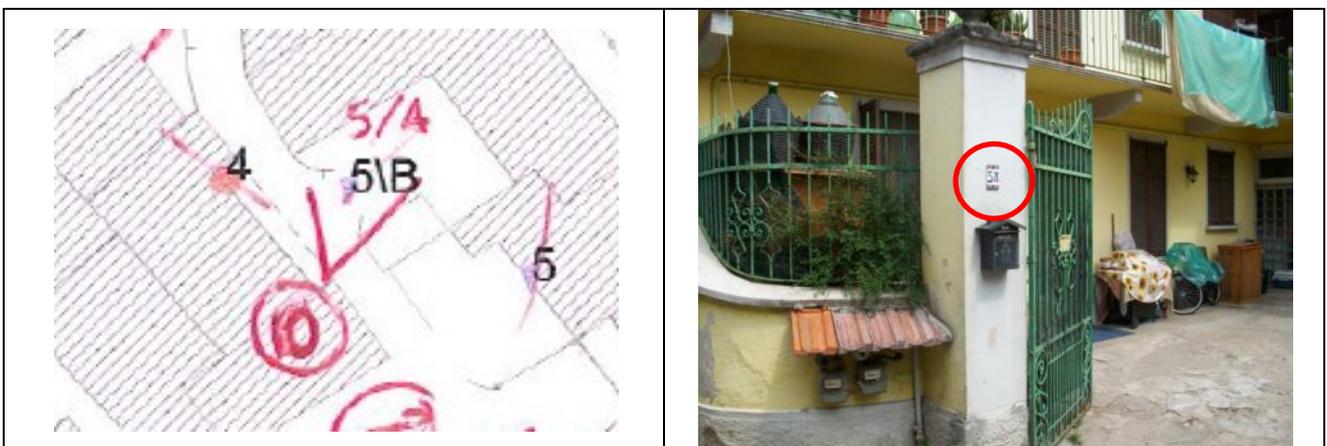
- Manca la segnalazione del civico 5/a in corrispondenza dell'ingresso al quale è associato il civico 5/b in via Porto della Torre;

Foto 89 e 90 – Individuazione dell'ingresso relativo al civico 5/a

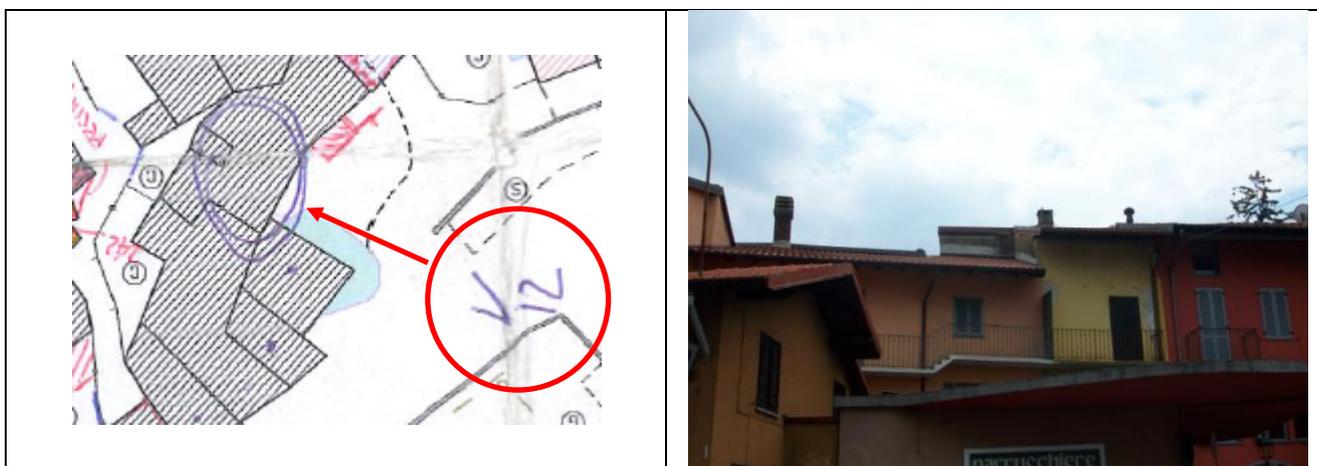
- Non sono state individuate correttamente le unità volumetriche;

*Foto 95 e 96 – Individuazione unità volumetriche*

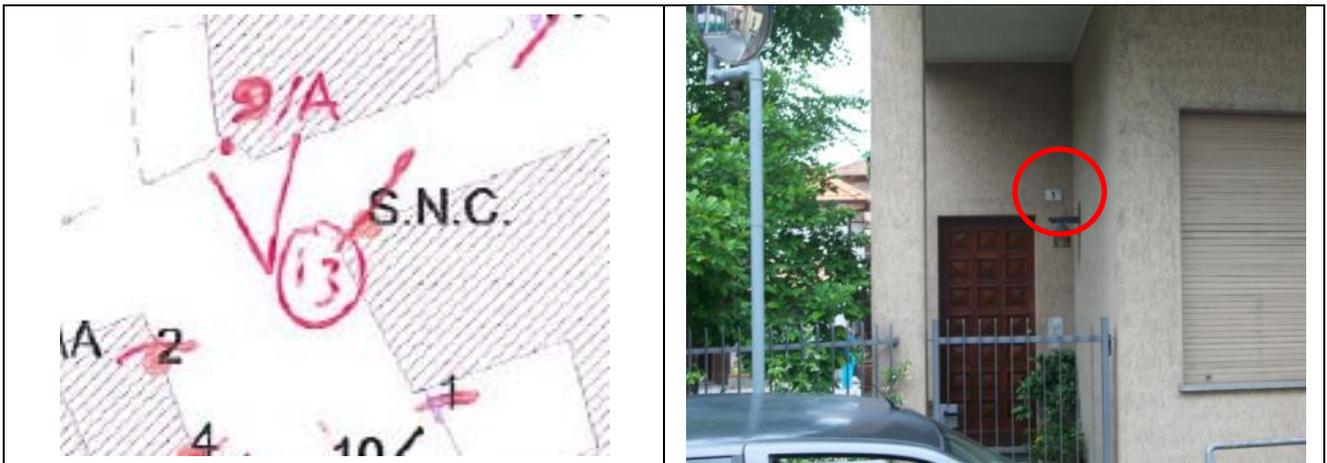
- Non è stato segnalato l'accesso relativo al civico 9/a di via V. Veneto;

Foto 97 e 98 – Individuazione del civico mancante

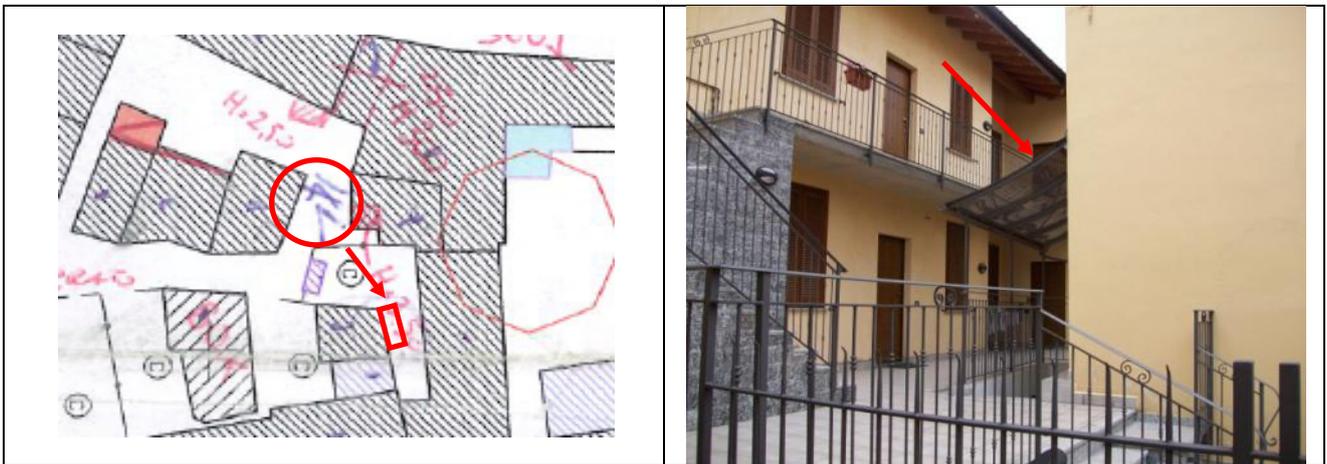
- Non è stata restituita una tettoia adiacente all'edificio;

Foto 99 e 100 – Individuazione della tettoia mancante
