# Collaudo del Database Topografico della Provincia di Varese

## Collaudo della ricognizione

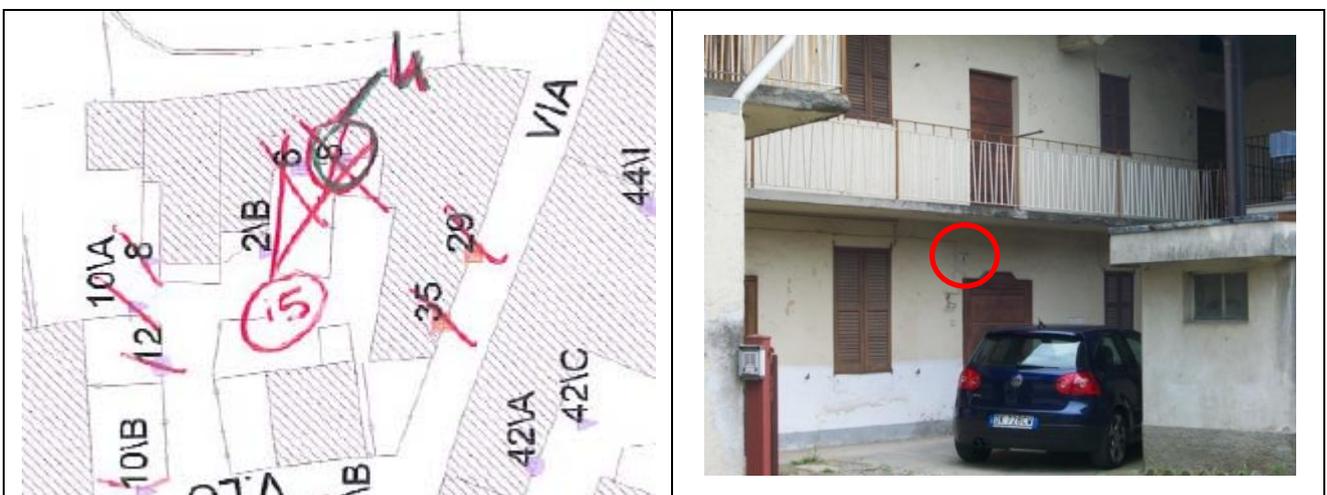
- Il civico 4 di vicolo delle Corti è stato segnalato come 8;

Foto 101 e 102 – Individuazione del civico errato

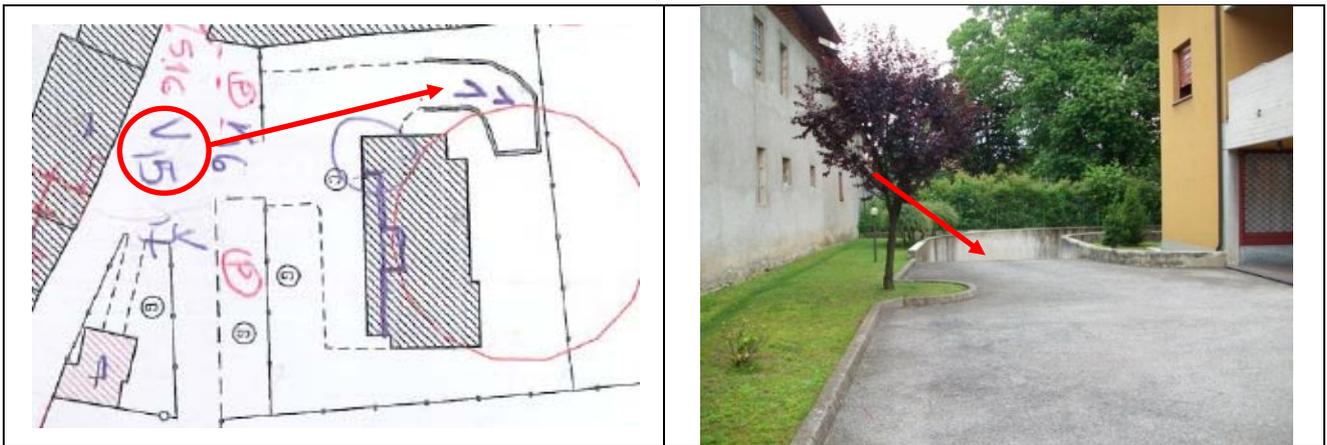
- Non è stata segnalata una rampa;

Foto 103 e 104 – Individuazione della rampa mancante

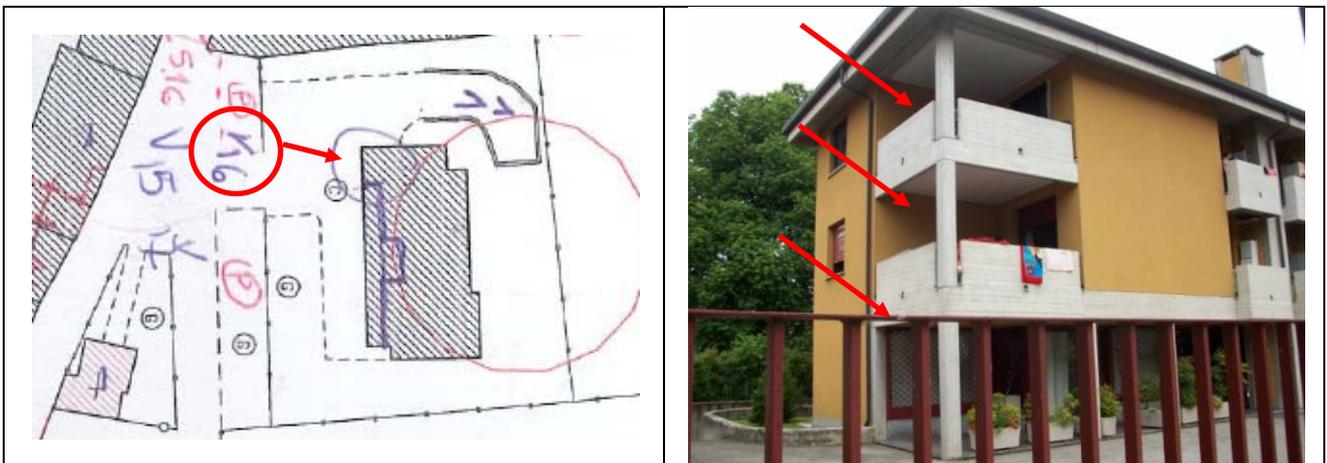
- Non sono stati individuati dei balconi d'angolo di un edificio;

Foto 105 e 106 – Individuazione dei balconi d'angolo non segnalati

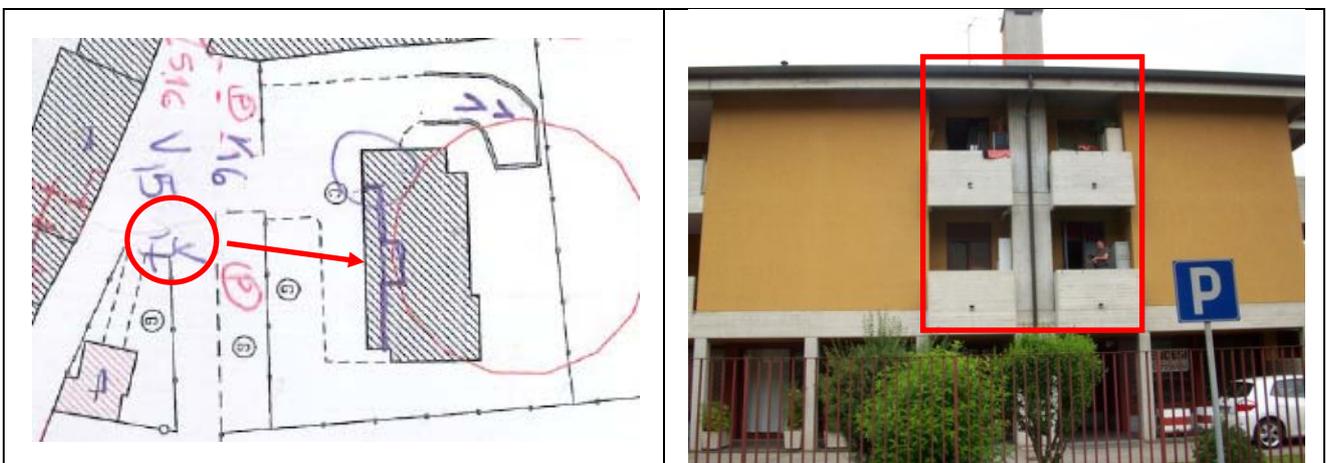
- Non sono stati individuati dei balconi centrali rientranti rispetto all'ingombro dell'edificio;

Foto 107 e 108 – Individuazione dei balconi centrali

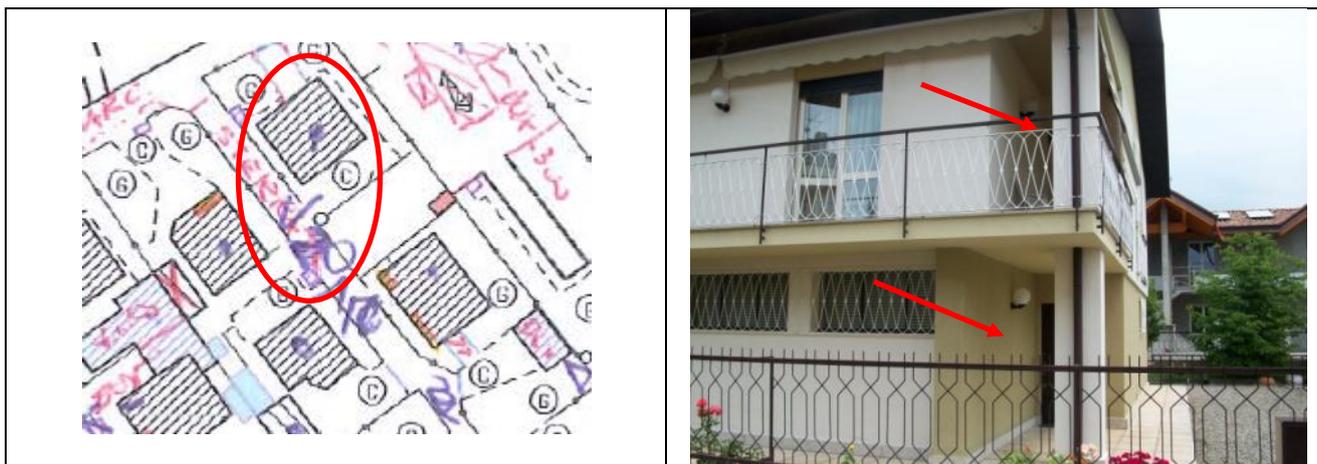
- Non è stato restituito correttamente l'ingombro a terra dell'edificio;

*Foto 109 e 110 – Individuazione dell'edificio*

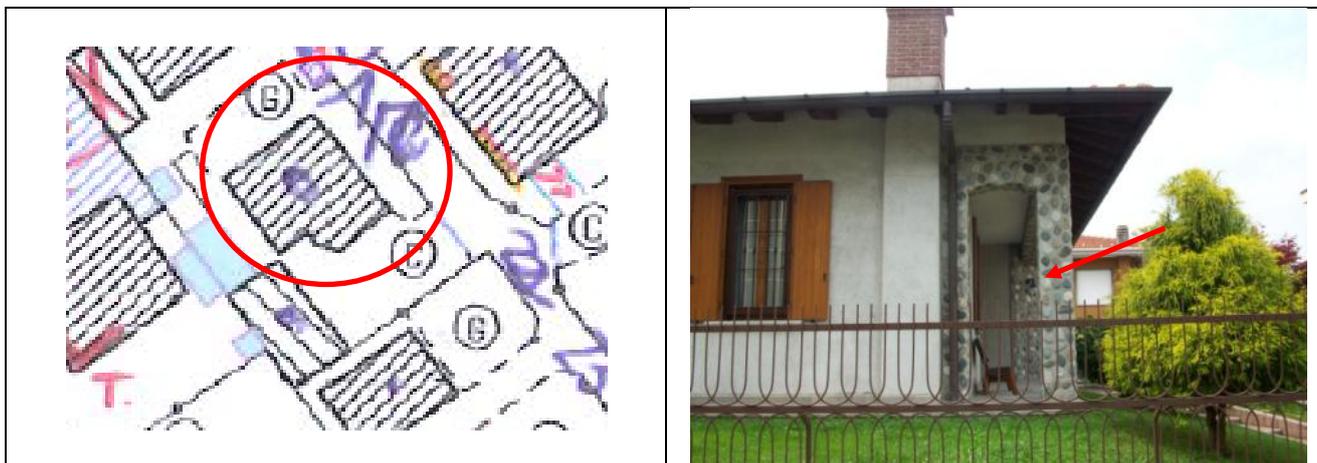
- Non è stato segnalato il portico di un edificio;

*Foto 111 e 112 – Individuazione del portico*

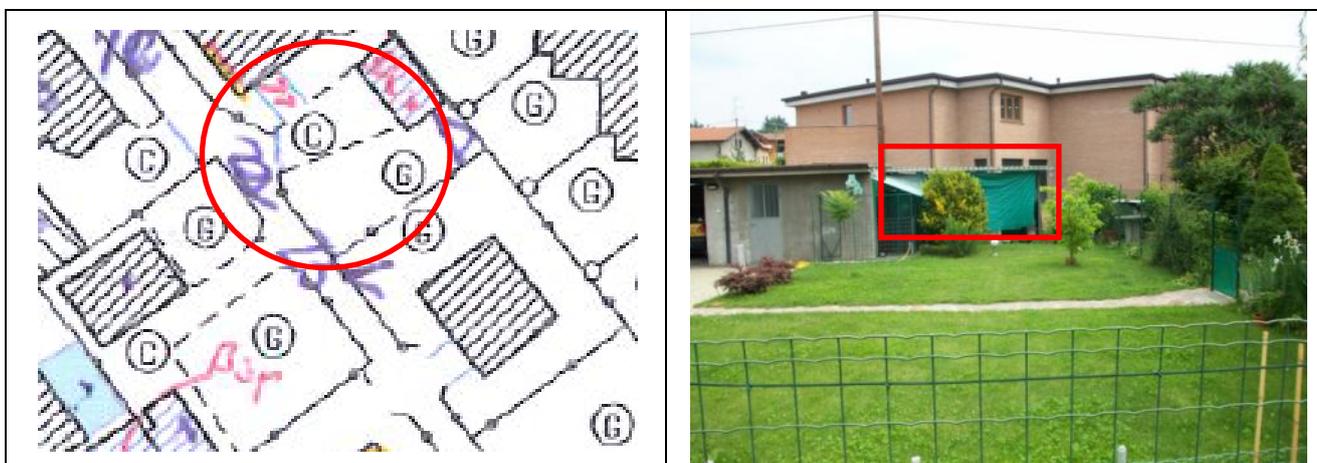
- Non è stata restituita una tettoia adiacente a un fabbricato minore;

*Foto 113 e 114 – Individuazione della tettoia mancante*

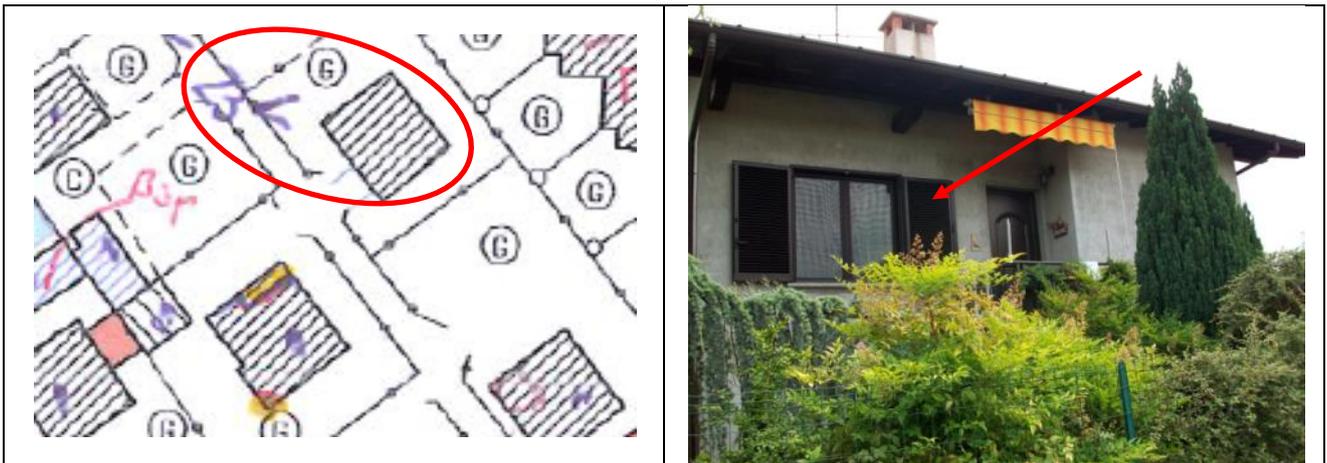
- Non è stato restituito correttamente l'ingombro a terra dell'edificio;

Foto 115 e 116 – Individuazione dell'edificio

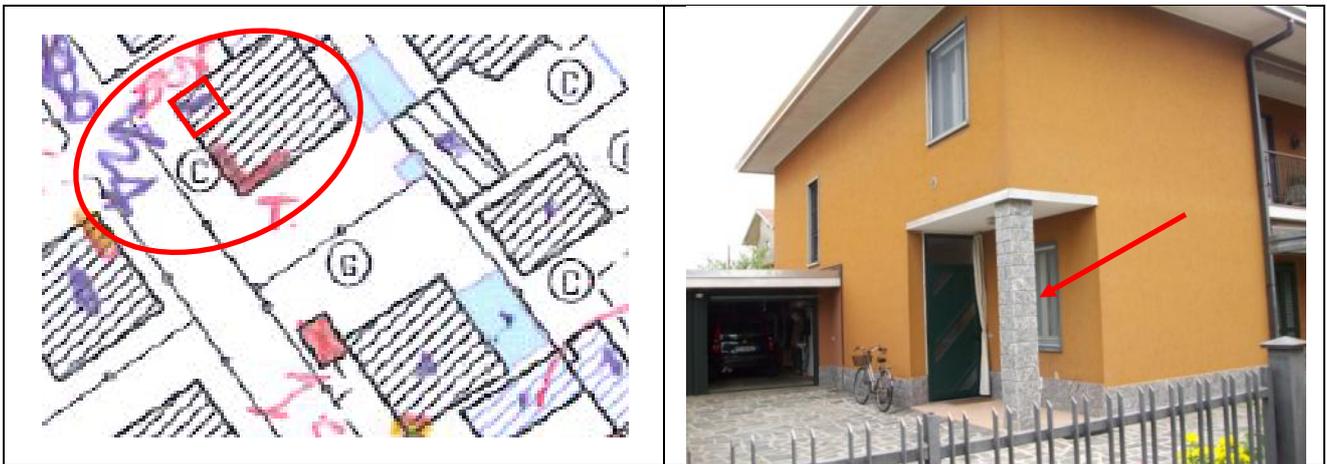
- Non è stata segnalata la presenza di una loggia d'ingresso a un edificio;

Foto 117 e 118 – Individuazione della loggia

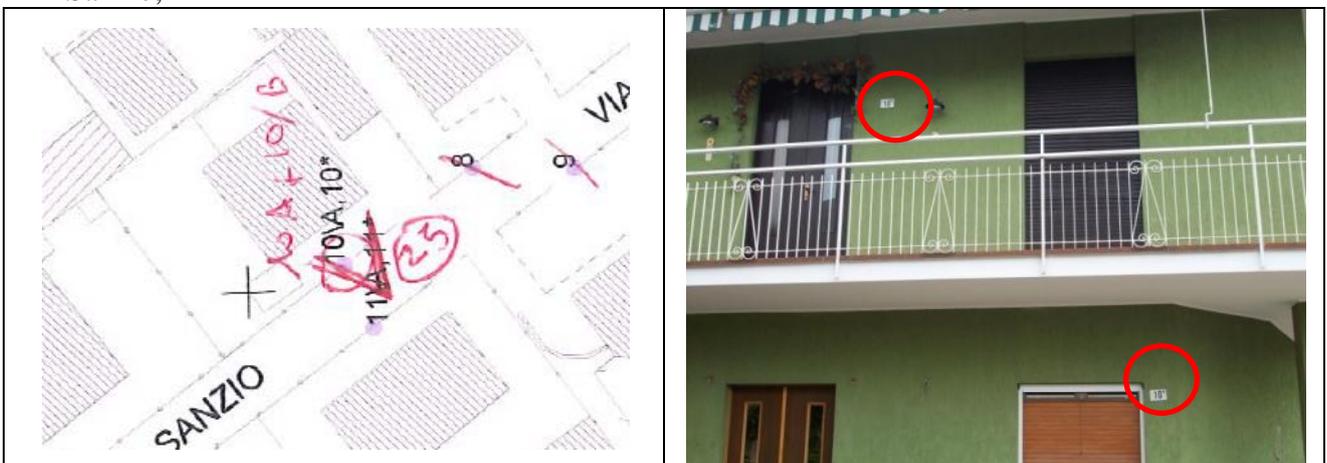
- Non è stato inserito il civico 10/b in prossimità dell'accesso associato al civico 10/a di via R. Sanzio;

Foto 119 e 120 – Individuazione dei civici 10/a e 10/b

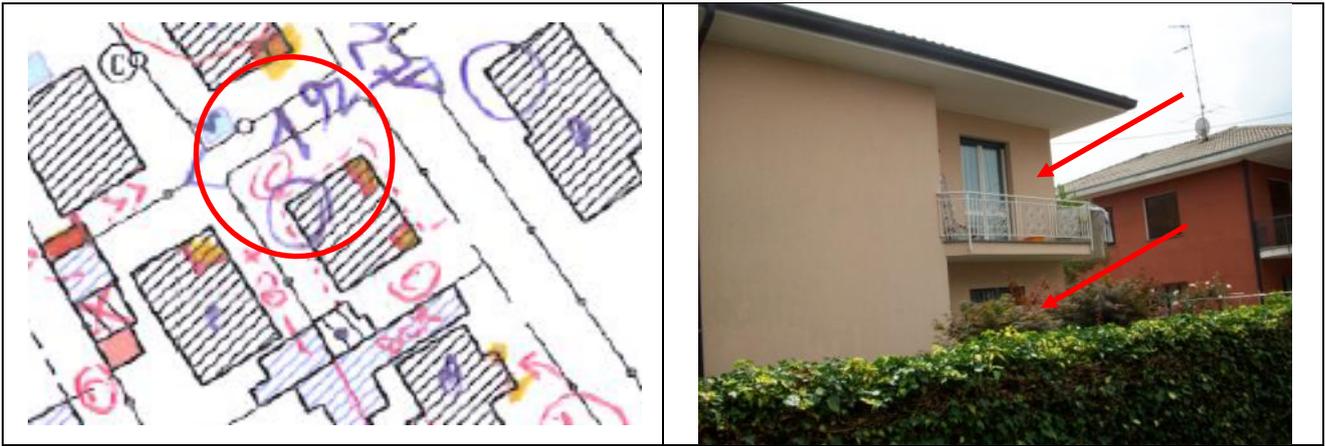
- Non è stato restituito correttamente l'ingombro a terra dell'edificio;

Foto 121 e 122 – Individuazione dell'edificio

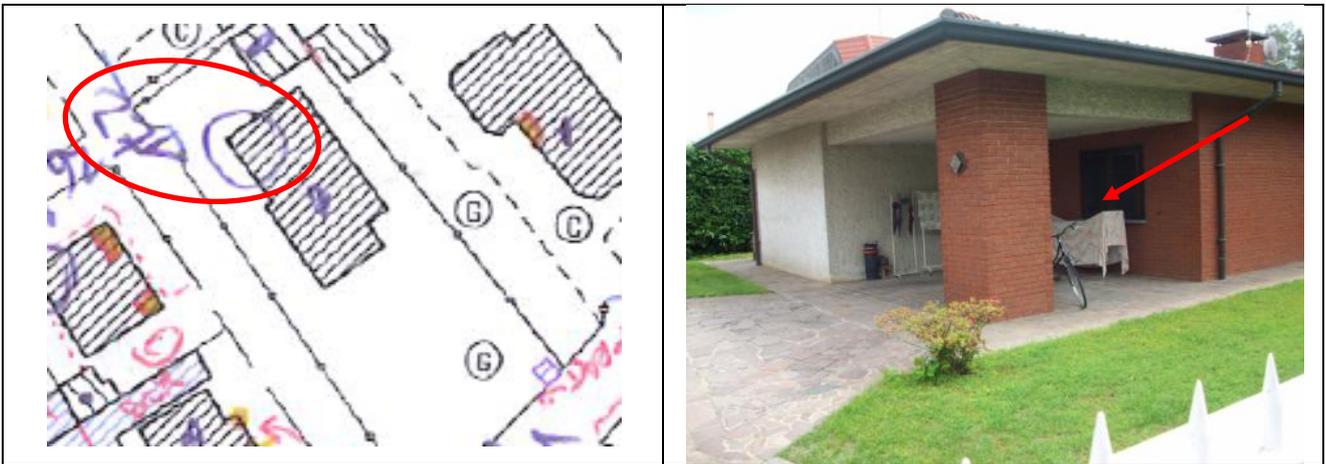
- Non è stato restituito correttamente l'ingombro a terra dell'edificio;

Foto 123 e 124 – Individuazione dell'edificio

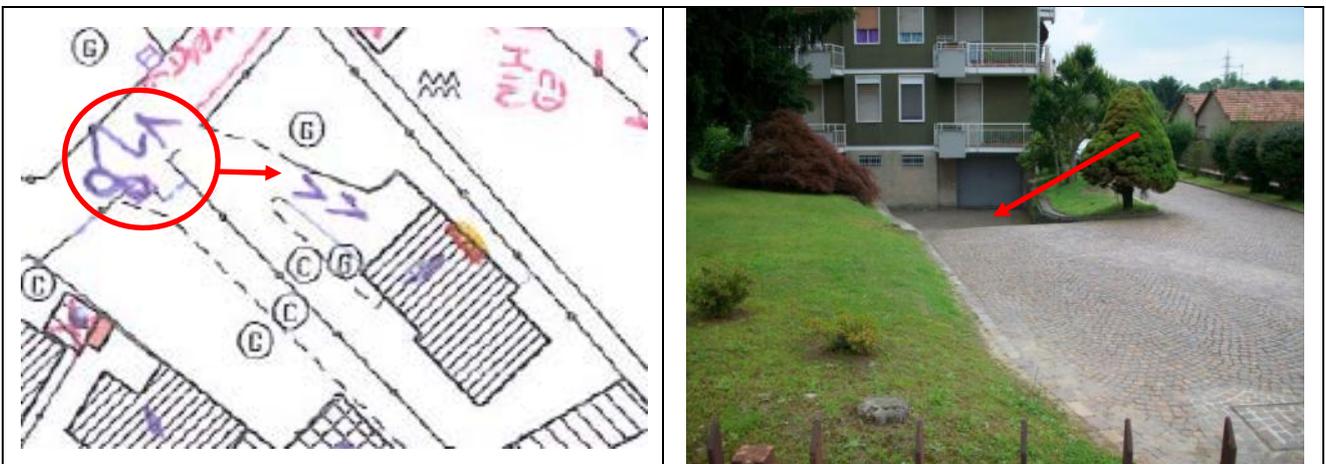
- Non è segnalata una rampa di accesso ai box.

Foto 125 e 126 – Individuazione della rampa

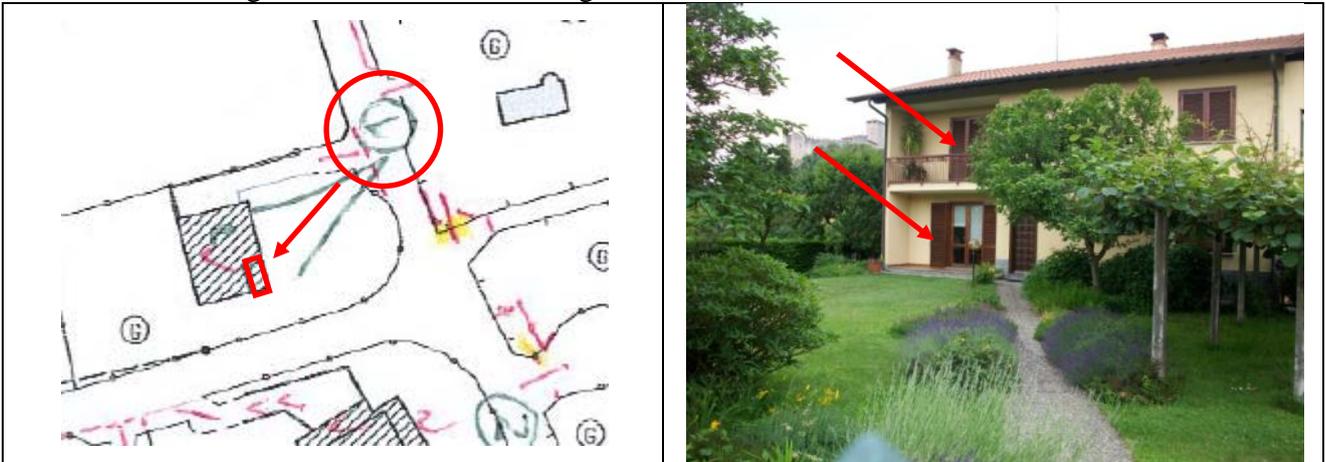
- Non è stato segnalato correttamente l'ingombro a terra di un edificio;

*Foto 127 e 128 – Individuazione dell'edificio*

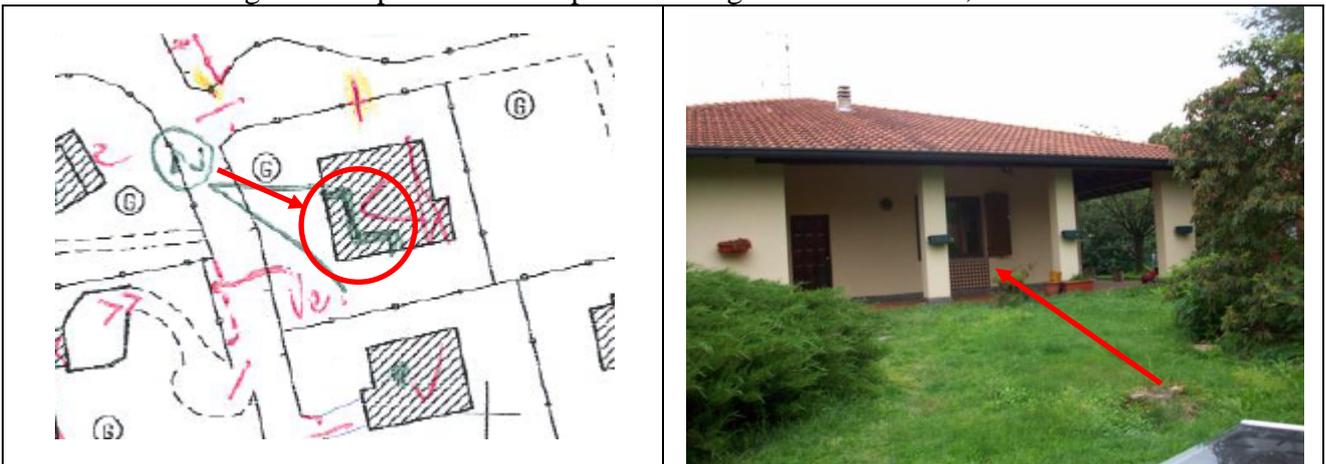
- Non è stata segnalata la presenza di un portico d'angolo di un edificio;

*Foto 129 e 130 – Individuazione del portico*

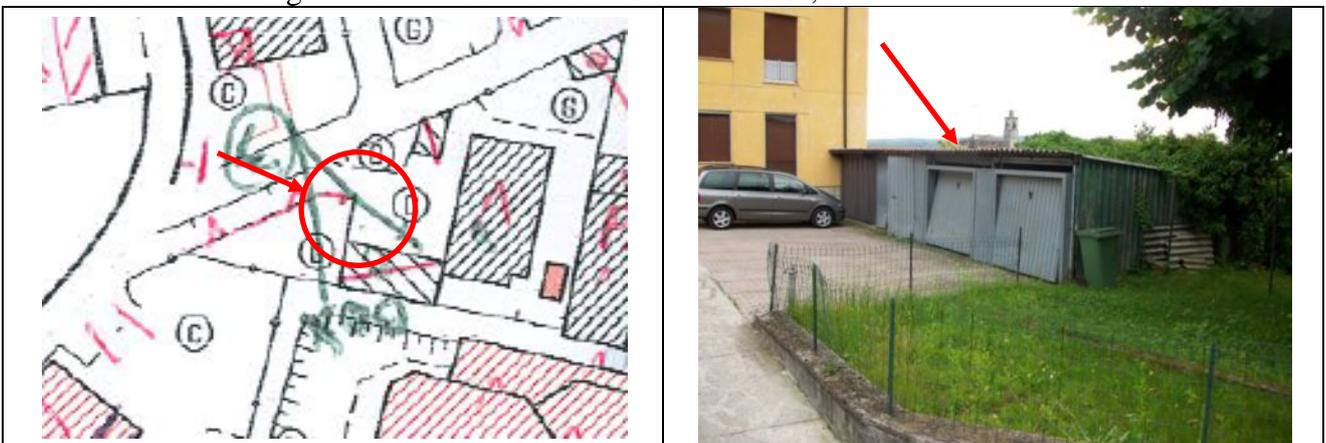
- Non sono stati segnalati alcuni box adiacenti a un edificio;

*Foto 131 e 132 – Individuazione dei box*

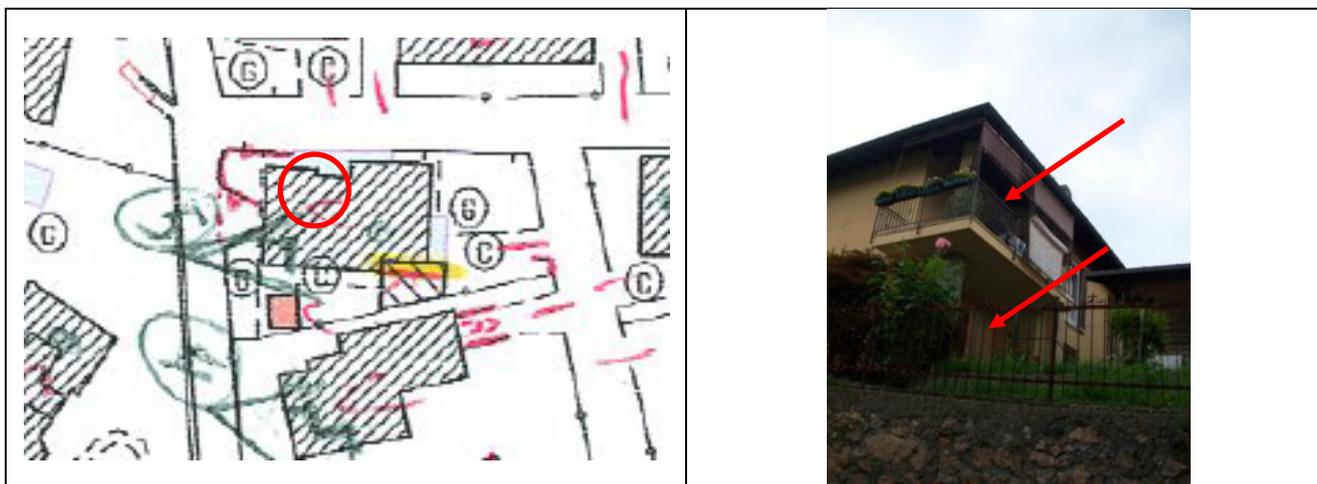
- Non è stato segnalato correttamente l'ingombro a terra di un edificio;

Foto 135 e 136 – Individuazione dell'edificio

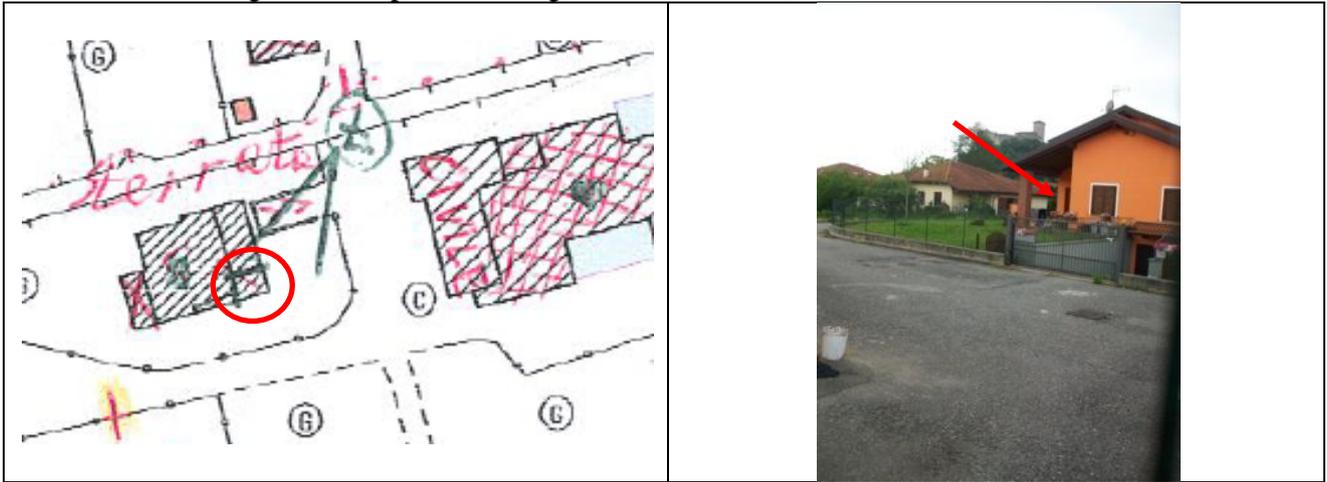
- Non è stato segnalato un portico d'angolo di un edificio;

Foto 139 e 140 – Individuazione del portico

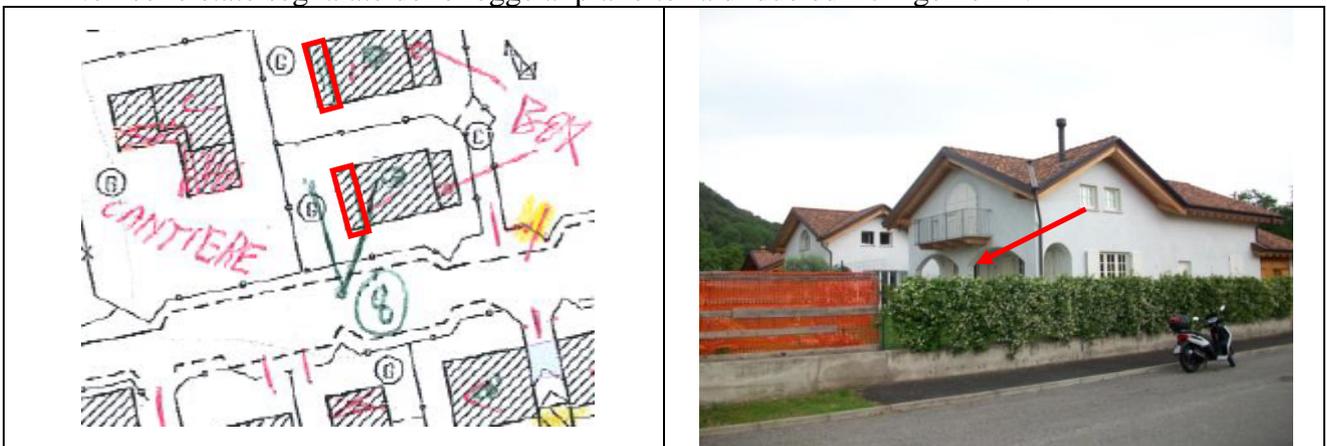
- Non sono state segnalate delle logge al piano terra di due edifici “gemelli”.

Foto 141 e 142 – Individuazione delle logge

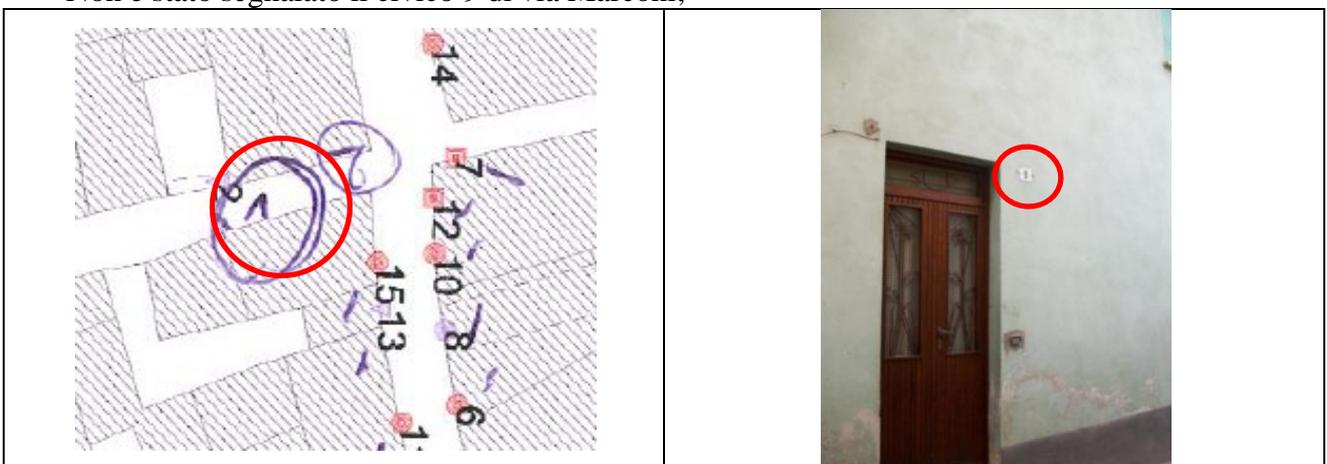
- Non è stato segnalato il civico 9 di via Marconi;

Foto 143 e 144 – Individuazione del civico mancante

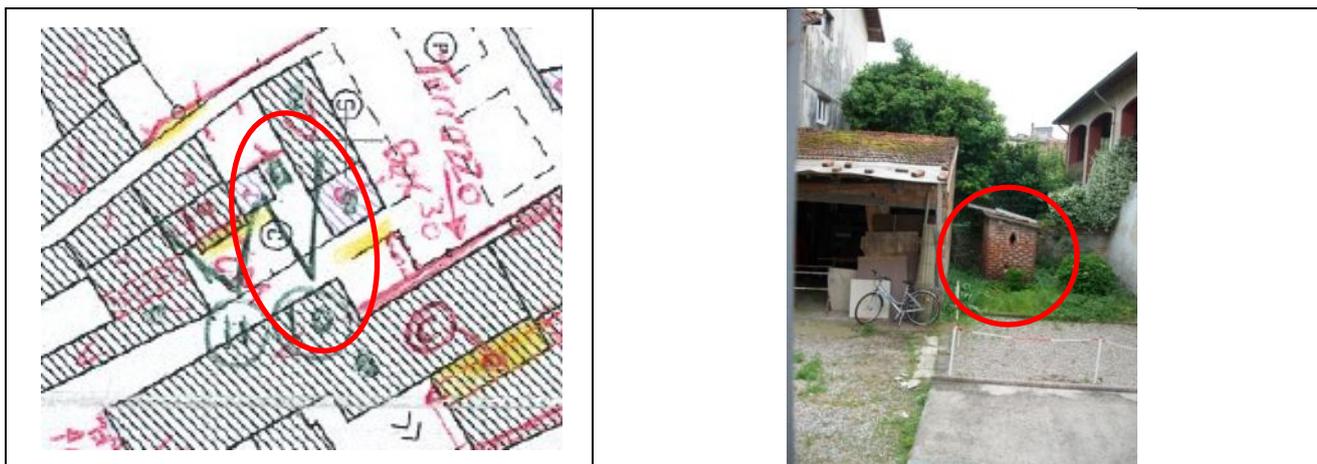
- Non è stata segnalata la costruzione minore;

Foto 151 e 152 – Individuazione del volume mancante

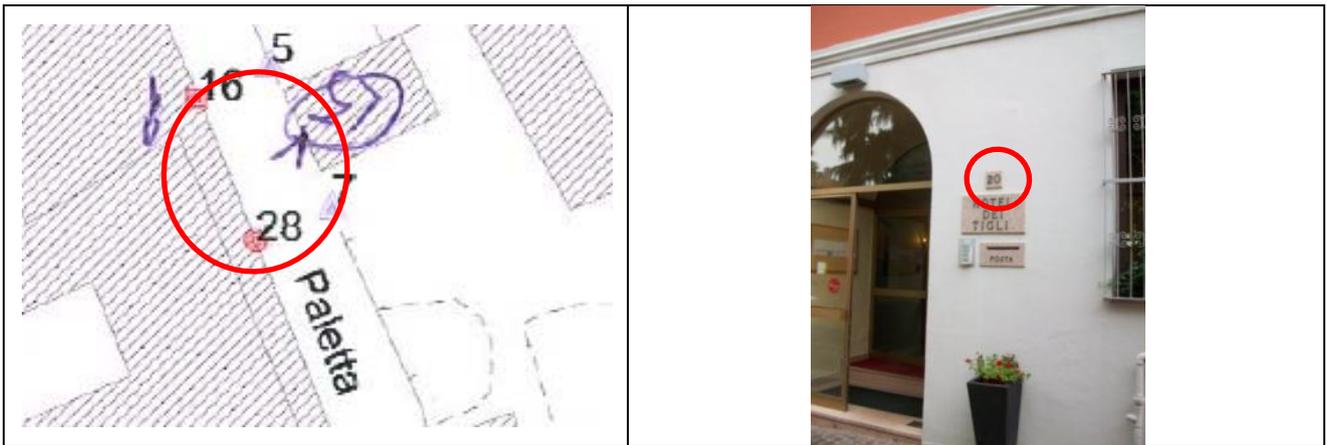
- Il civico 20 di via Paletta è stato segnalato con il numero 28;

*Foto 157 e 158 – Individuazione del civico errato*

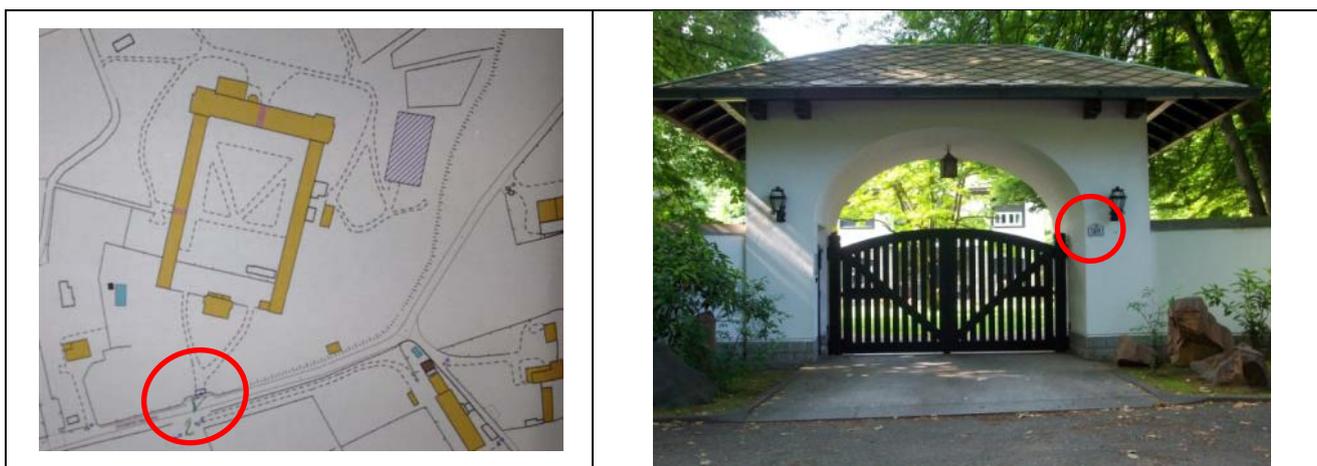
- Il civico 49 di via San Giorgio è stato segnalato con il numero 47;

*Foto 159 e 160 – Individuazione del civico errato*

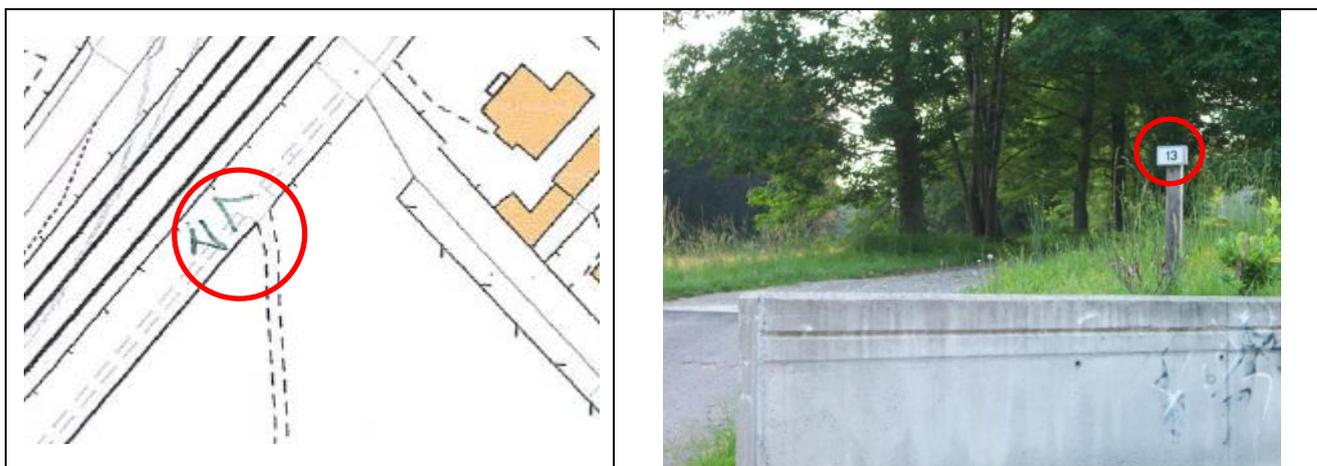
- Non è stato segnalato il civico 13 di via Trieste;

*Foto 161 e 162 – Individuazione del civico mancante*

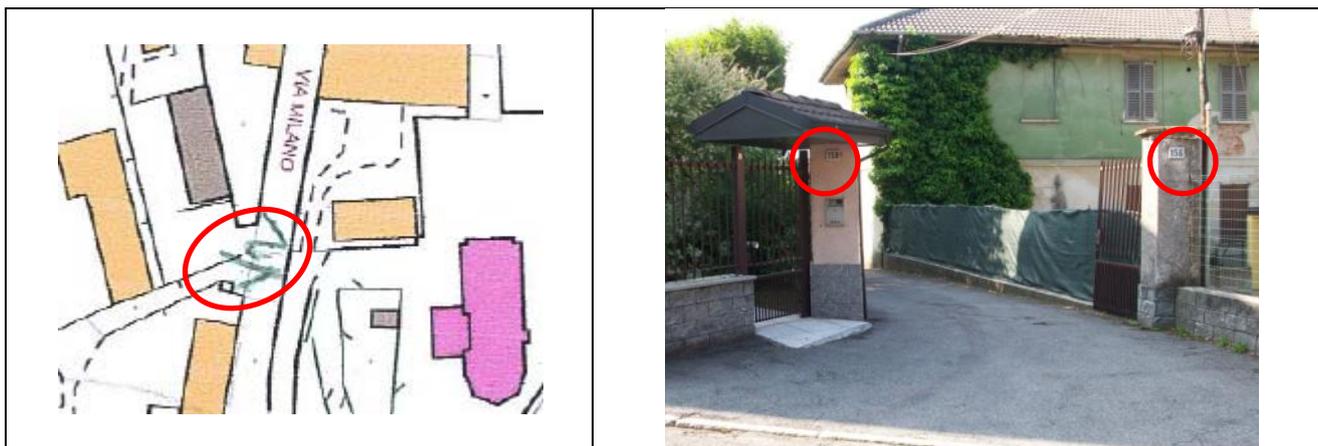
- Non sono stati segnalati i civici 156 e 158 di via Milano;

Foto 163 e 164 – Individuazione del civico mancante

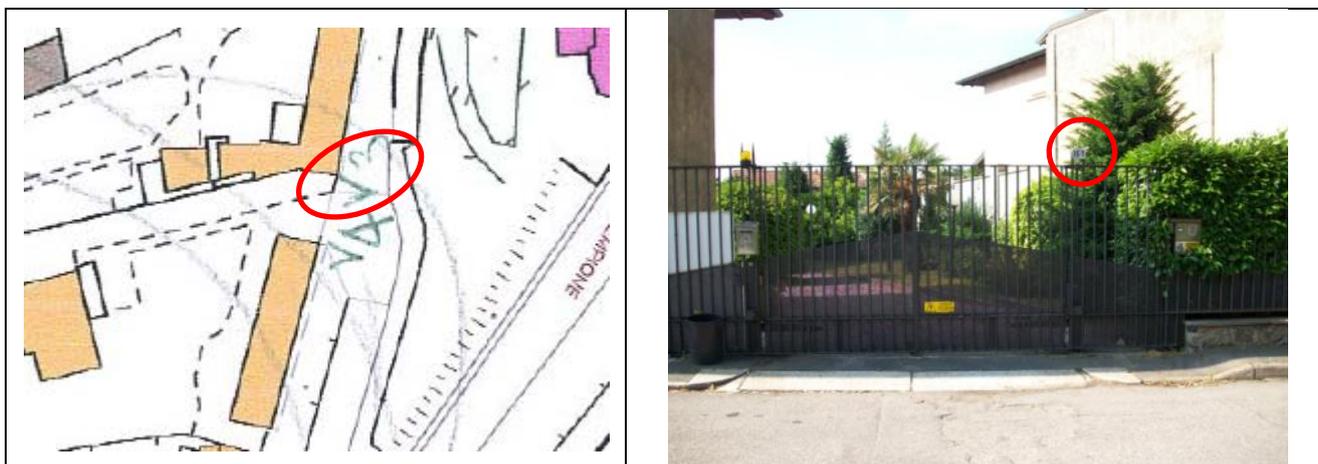
- Non è stato segnalato il civico 160 di via Milano;

Foto 165 e 166 – Individuazione del civico mancante

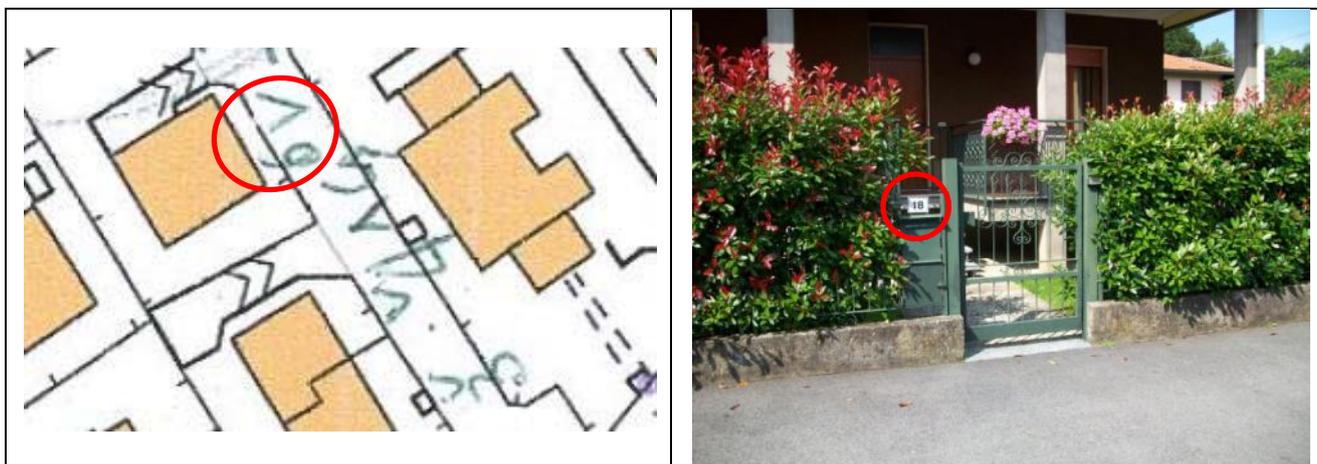
- Non è stato segnalato il civico 18 di via Solferino;

*Foto 183 e 184 – Individuazione del civico mancante*

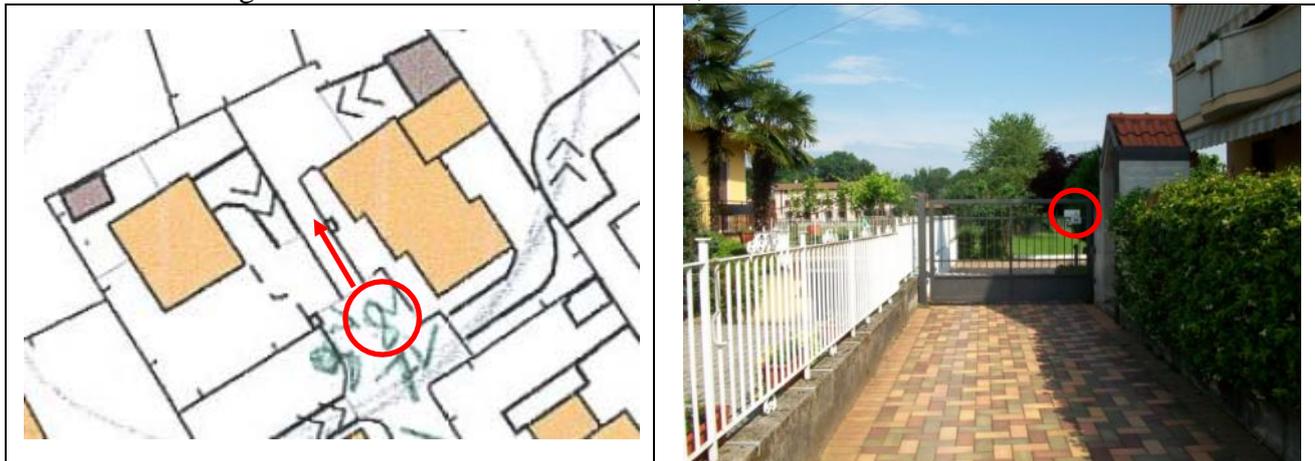
- Non è stato segnalato il civico 14 di via Solferino;

Foto 187 e 188 – Individuazione del civico mancante

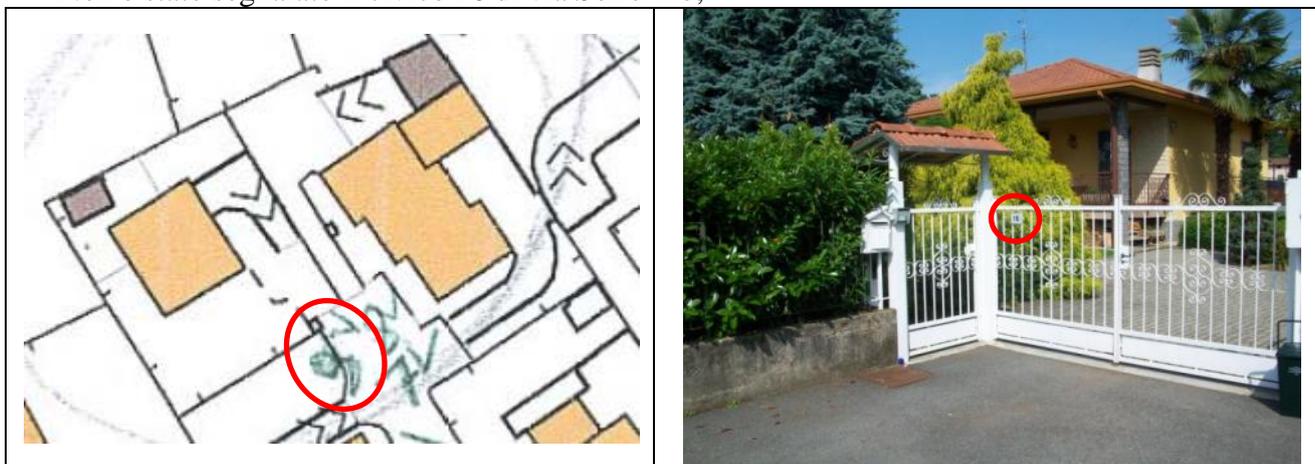
- Non è stato segnalato il civico 16 di via Solferino;

Foto 189 e 190 – Individuazione del civico mancante

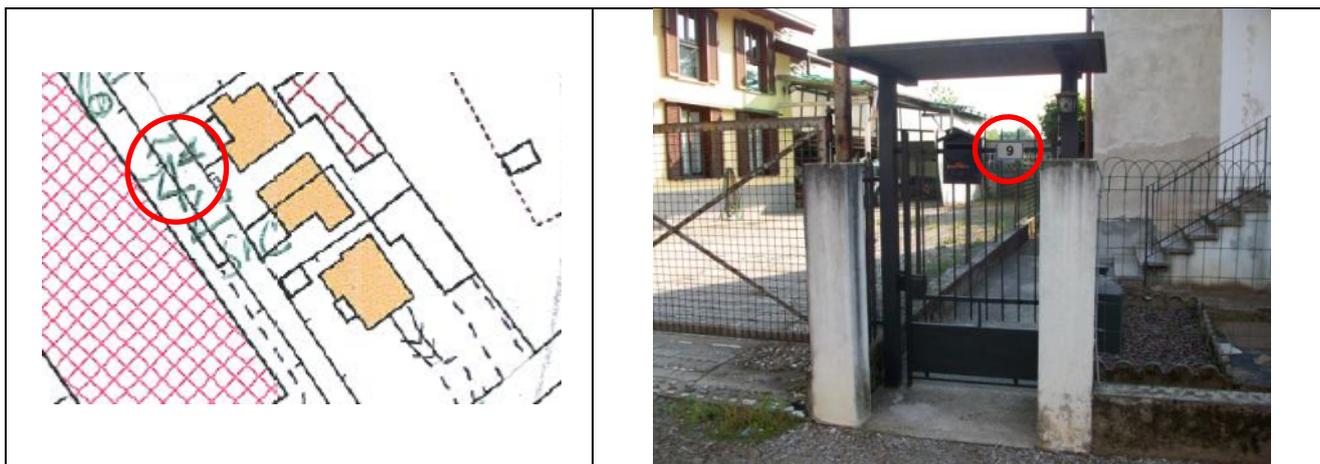
- Non è stato segnalato il civico 9 di via Vigna Masera;

*Foto 193 e 194 – Individuazione del civico mancante*

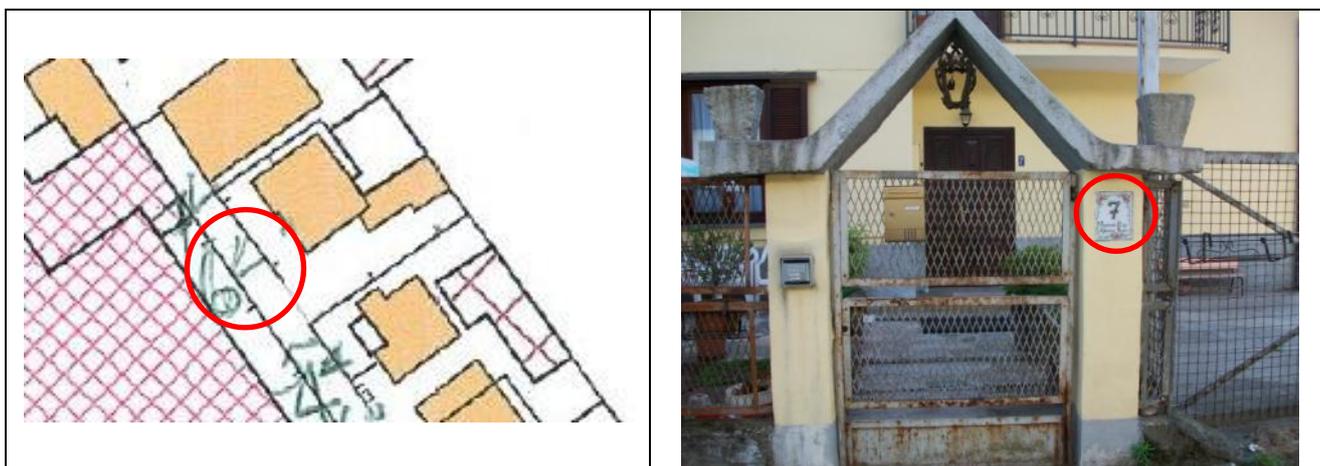
- Non è stato segnalato il civico 7 di via Vigna Masera;

*Foto 195 e 196 – Individuazione del civico mancante*

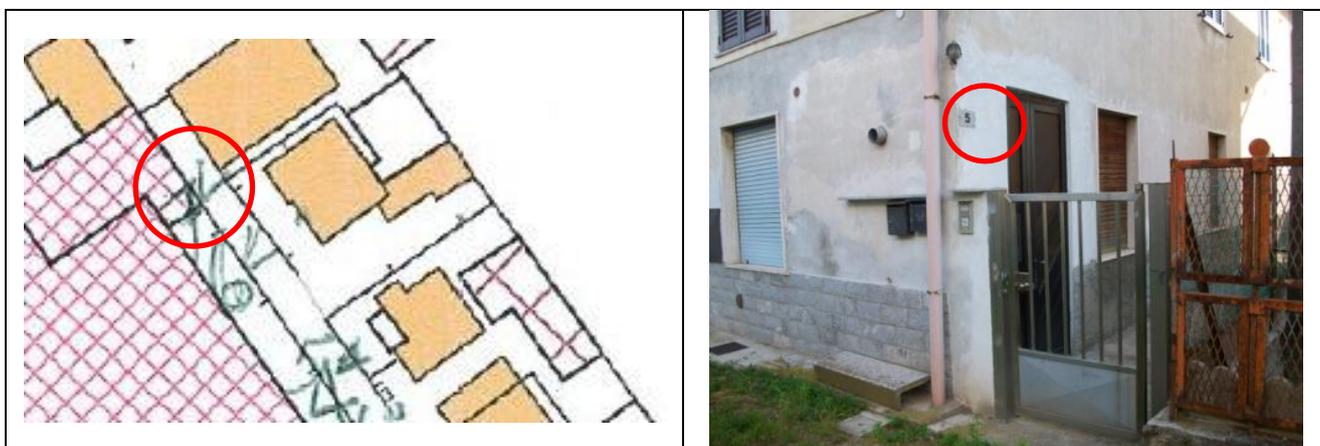
- Non è stato segnalato il civico 5 di via Vigna Masera;

*Foto 197 e 198 – Individuazione del civico mancante*

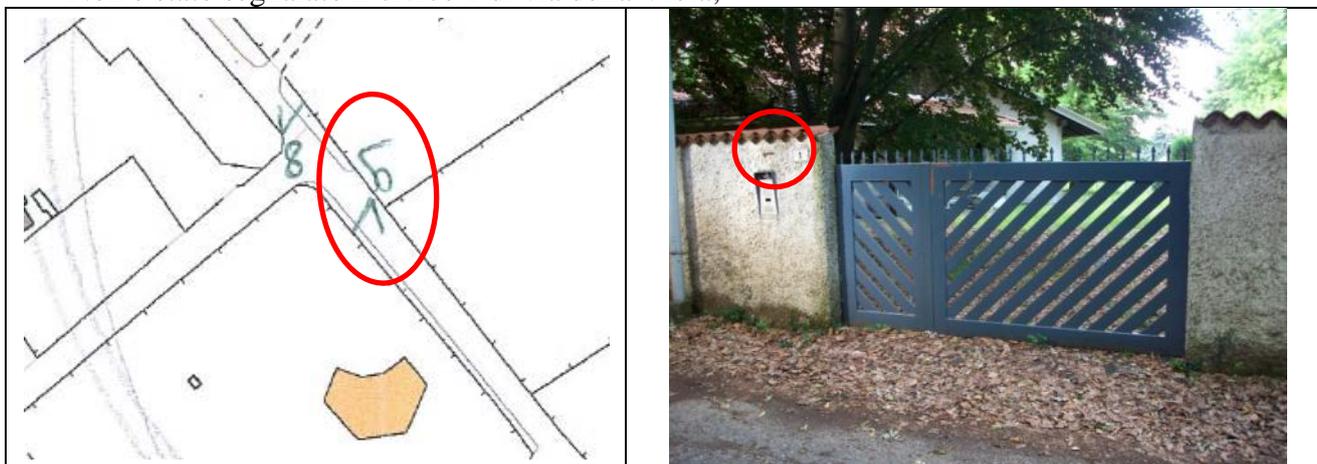
- Non è stato segnalato il civico 1 di via della Viola;

Foto 201 e 202 – Individuazione del civico mancante

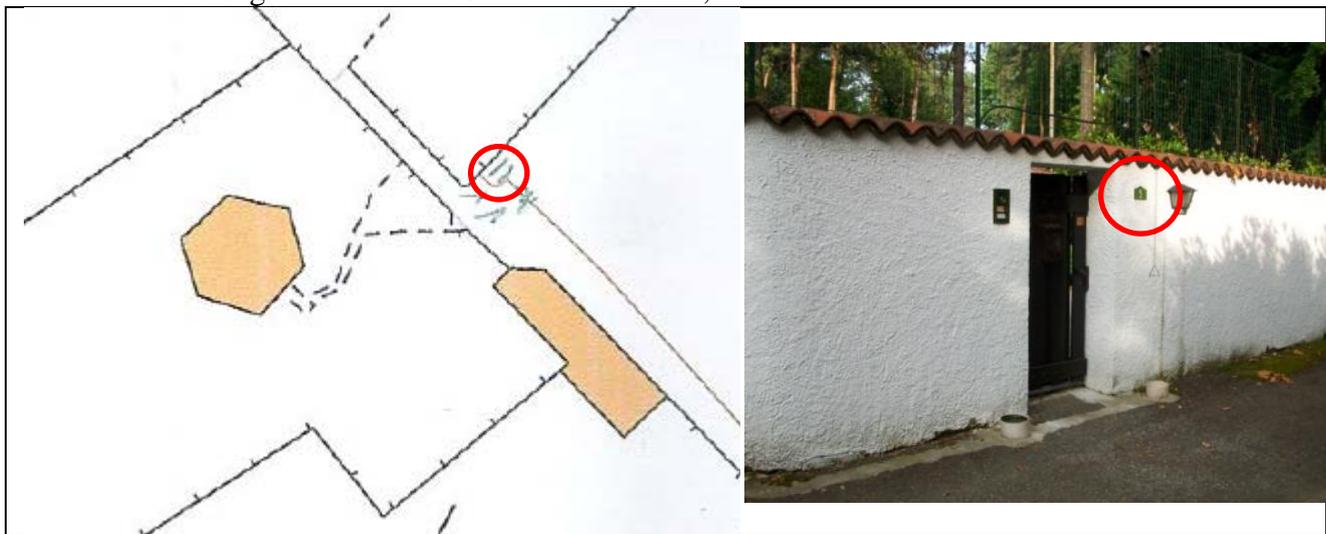
- Non è stato segnalato il civico 5 di via Ronchetto;

Foto 203 e 204 – Individuazione del civico mancante

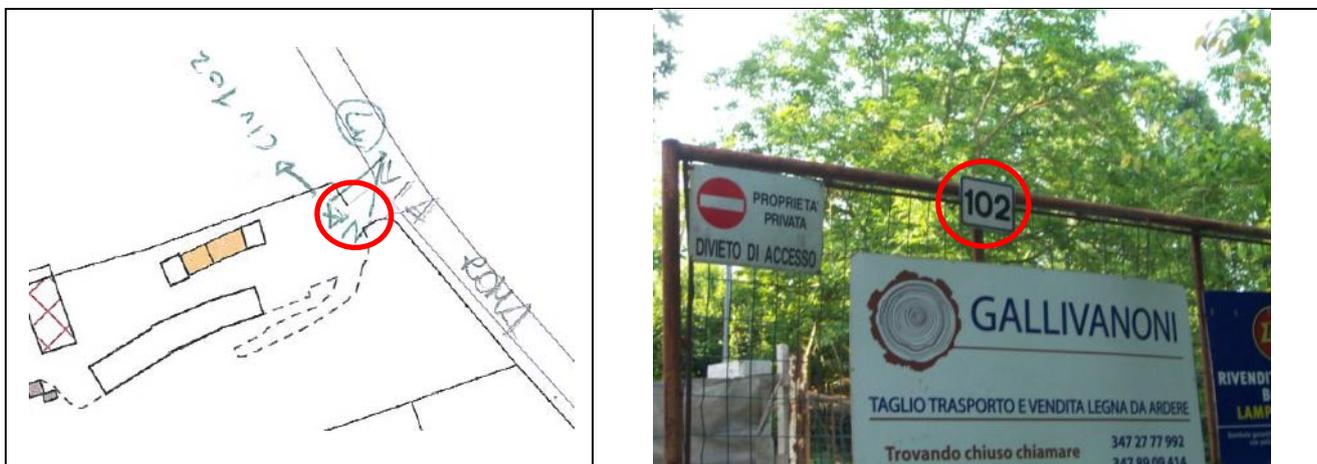
Non è stato segnalato il civico 102 di via Roma;

*Foto 205 e 206 – Individuazione del civico mancante*
