# Collaudo del Database Topografico della Provincia di Varese

## Collaudo della ricognizione

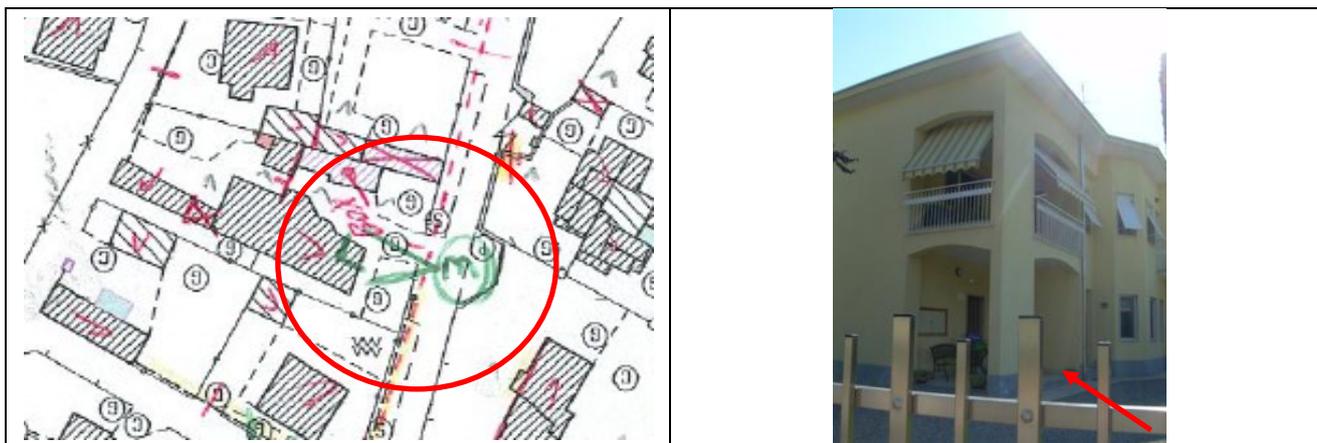
- Non è stata segnalata la presenza di una loggia d'angolo di dimensioni non trascurabili di un edificio in via Galilei;

Foto 15 e 16 – Individuazione della loggia non segnalata

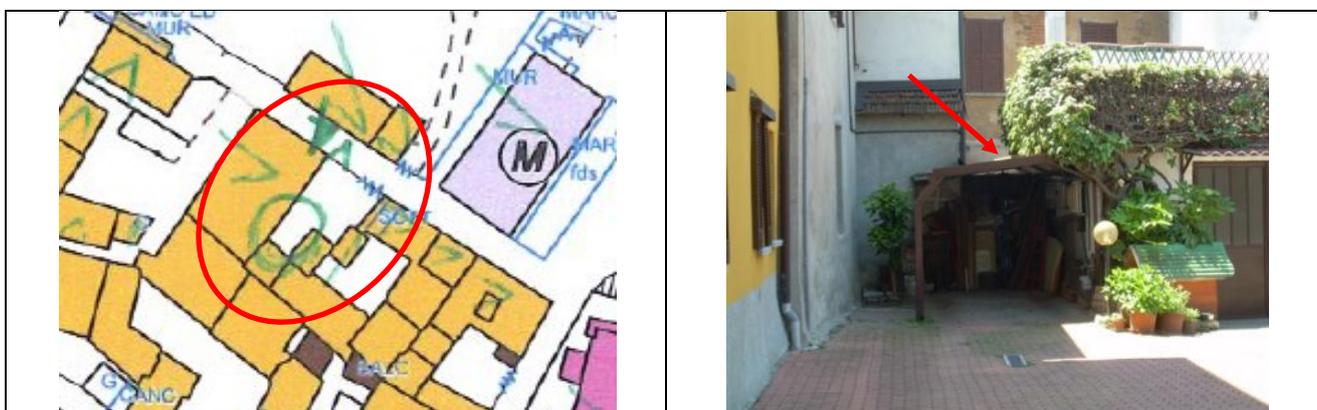
- Non è stata restituita una tettoia all'interno di un cortile;

Foto 33 e 34 – Individuazione della tettoia mancante

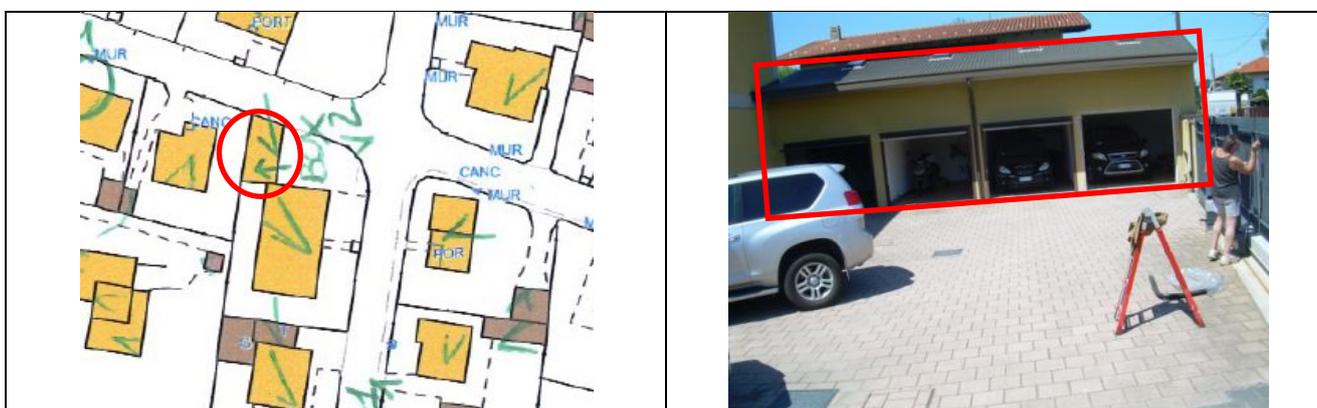
- Un edificio non è stato segnalato come box;

Foto 35 e 36 – Individuazione dei box non segnalati

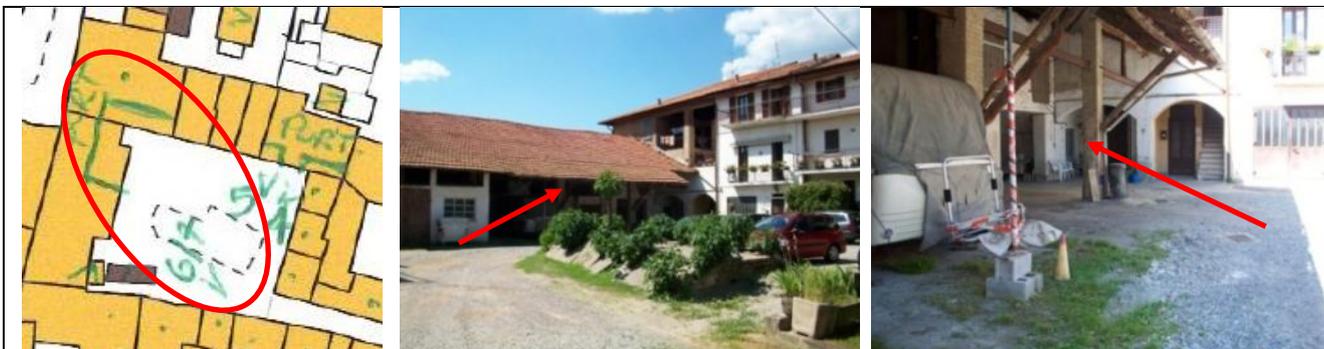
- Non è stata segnalata la presenza di un ampio porticato;

Foto 52, 53 e 54 – Individuazione del portico non segnalato

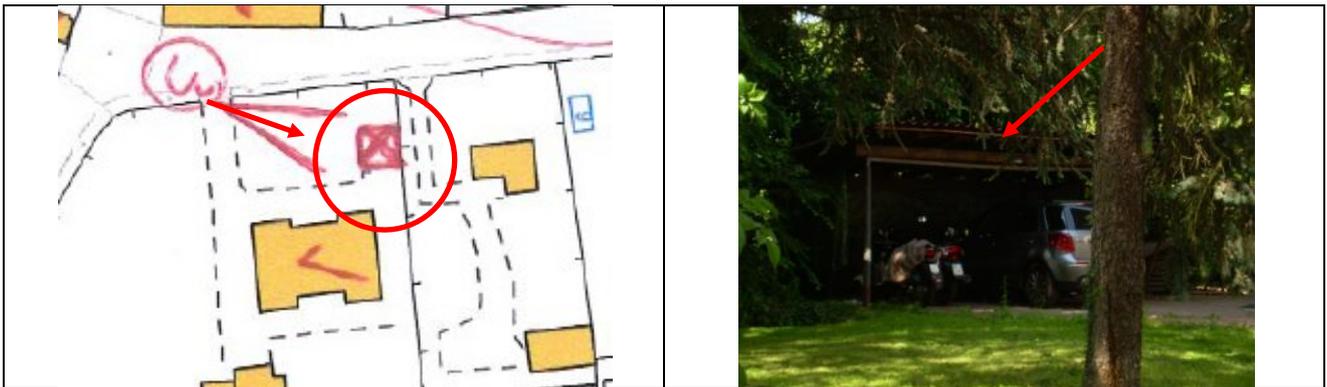
- Non è stata restituita una tettoia all'interno di un cortile.

Foto 61 e 62 – Individuazione della tettoia mancante

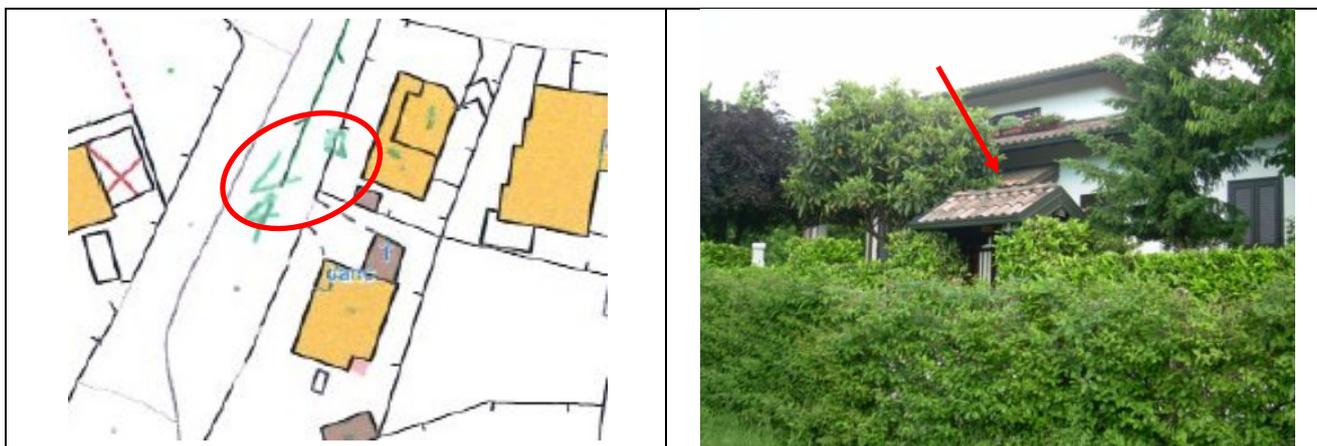
- Non è stata restituita la tettoia di ingresso;

Foto 69 e 70 – Individuazione della tettoia di ingresso non restituita

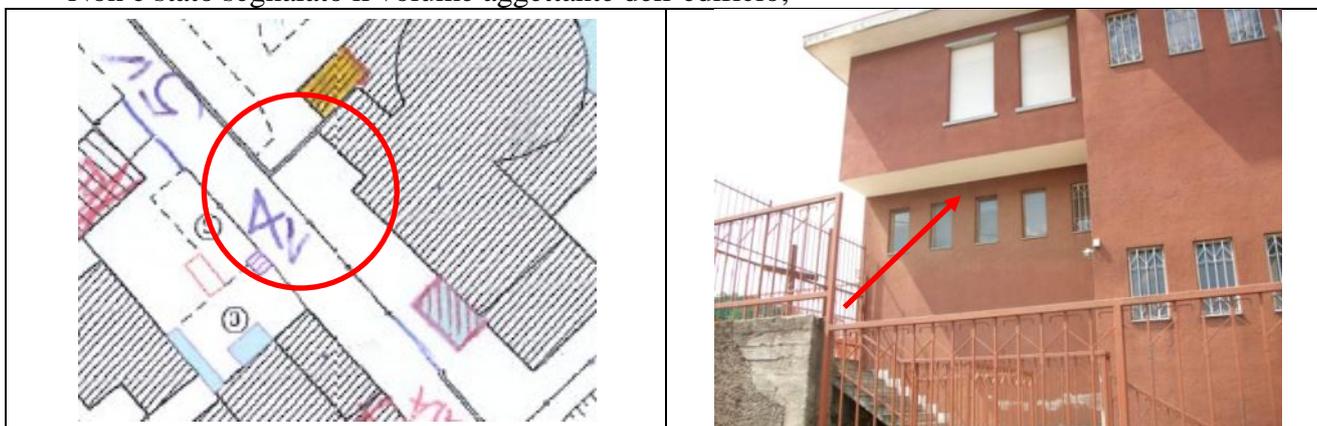
- Non è stato segnalato il volume aggettante dell'edificio;

*Foto 77 e 78 – Individuazione del volume aggettante*

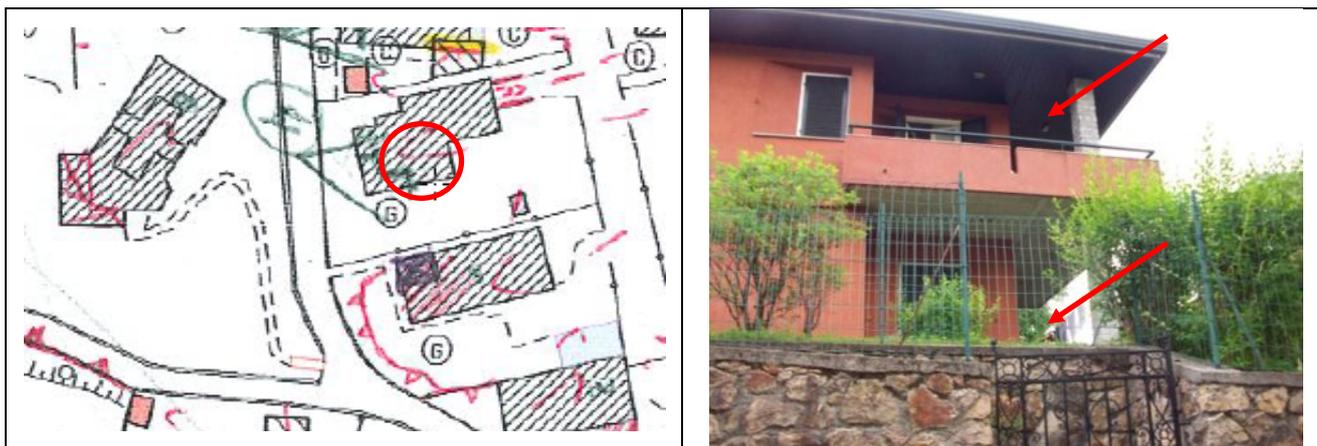
- Non è stato segnalato correttamente l'ingombro a terra di un edificio;

Foto 133 e 134 – Individuazione dell'edificio

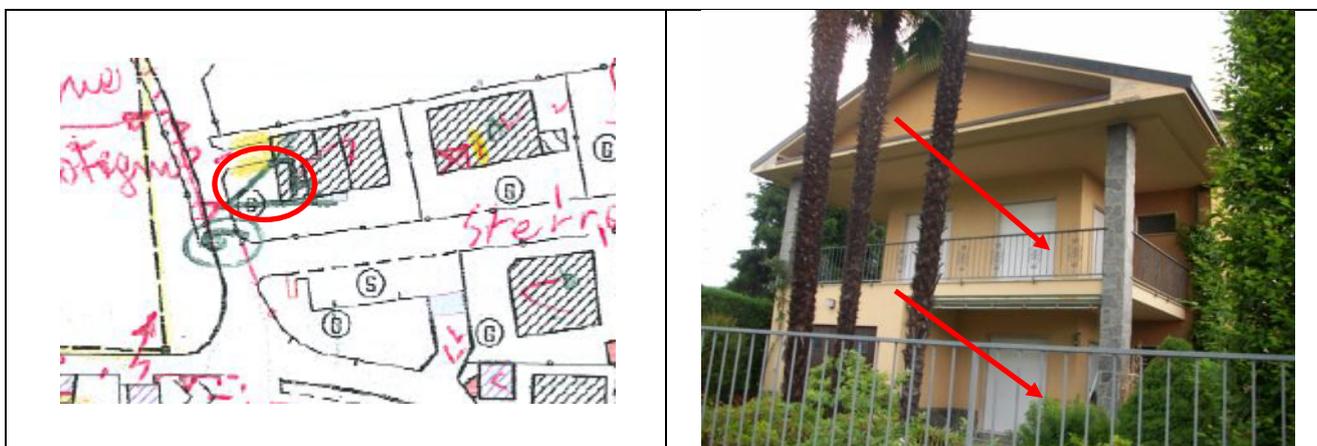
- Non è stato segnalato correttamente l'ingombro a terra di un edificio;

Foto 137 e 138 – Individuazione dell'edificio

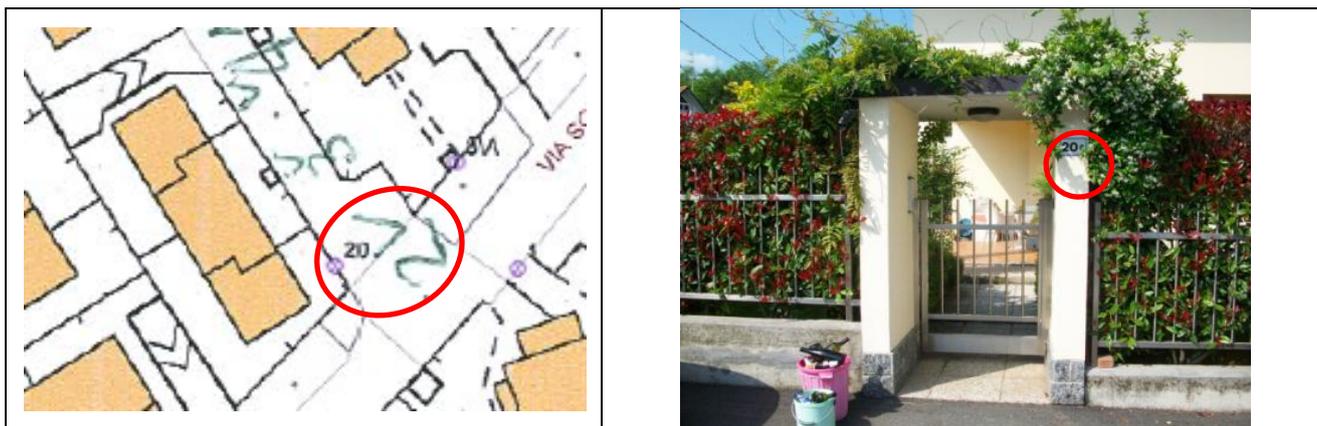
- Il civico 20/c di via Solferino è stato segnalato con il numero 20;

Foto 175 e 176 – Individuazione del civico errato

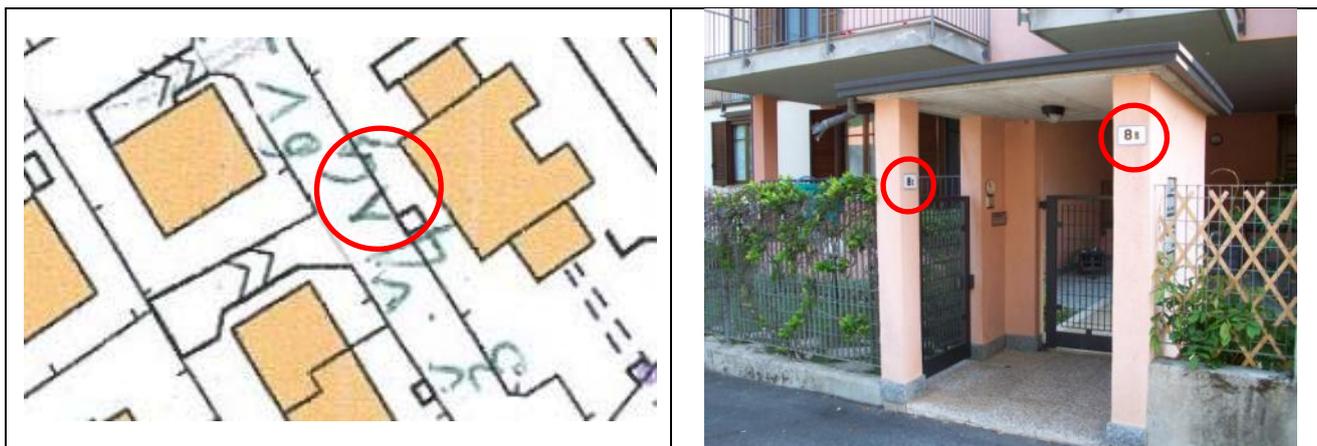
- Non sono stati segnalati i civici 8/b e 8/c di via Solferino;

*Foto 181 e 182 – Individuazione dei civici mancanti*
